Atlas de CORROSIÓN

Edisson Fernando Calderón Freire
Coralía Fabiola Cuadrado Pumalema
Diego Javier Punina Guerrero
Luis Carlos Hidalgo Viteri

Acerca de los autores	5
Prólogo	8
Introducción	10
Capítulo 1. Generalidades de la corrosión	13
1.1. Conceptos	14
1.2. Definiciones	15
1.3. Clasificación tradicional	20
1.4. Tipos de corrosión	21
Capítulo 2. Ejercicios	42
Capítulo 3. Fichas técnicas de materiales con corrosión	56
Referencias	157

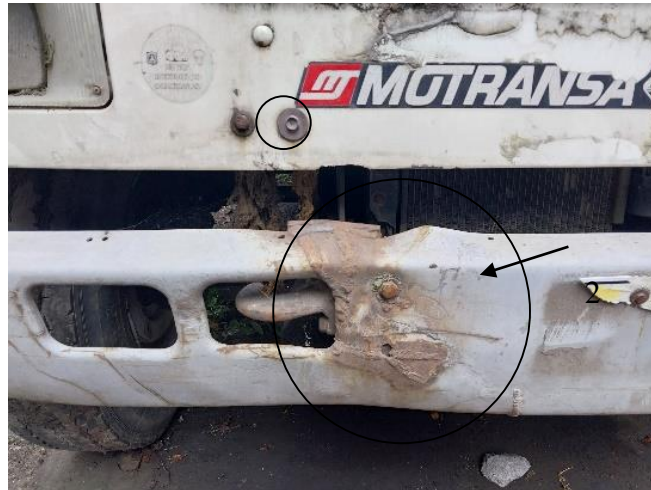
Tipo de corrosión: Corrosión galvánica C1
Corrosión por soldadura C2

Apariencia: Producto de corrosión presente el perno de sujeción.
Zona de aplicación de soldadura del parachoques corroídas.

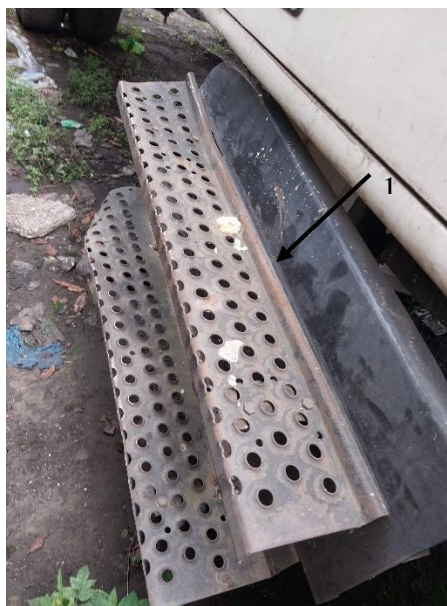
Tipo de corrosión: Corrosión uniforme.

Apariencia: Desprendimiento de la capa de pintura.
Presencia de productos de corrosión en las zonas descubiertas.

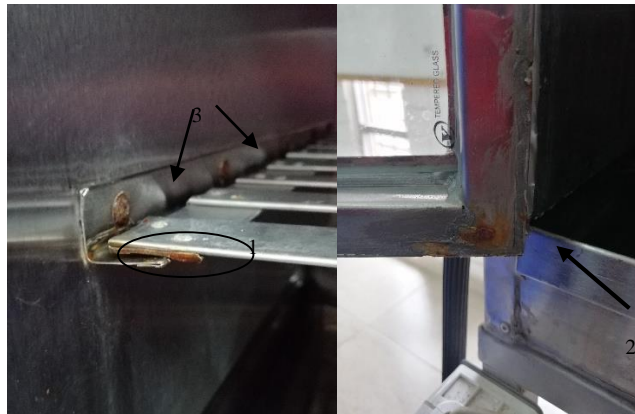
Tipo de corrosión: Corrosión puntual C1 y C2.
Corrosión galvánica C3.

Apariencia: Zonas con óxido presentes en los extremos de la rejilla y ventana.
Oxidación de las cabezas de los remaches.

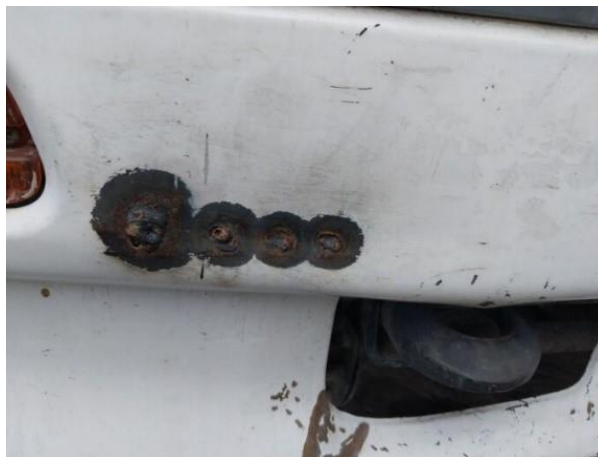
Tipo de corrosión: Corrosión atmosférica.

Apariencia: Producto de corrosión presente el perno de sujeción.

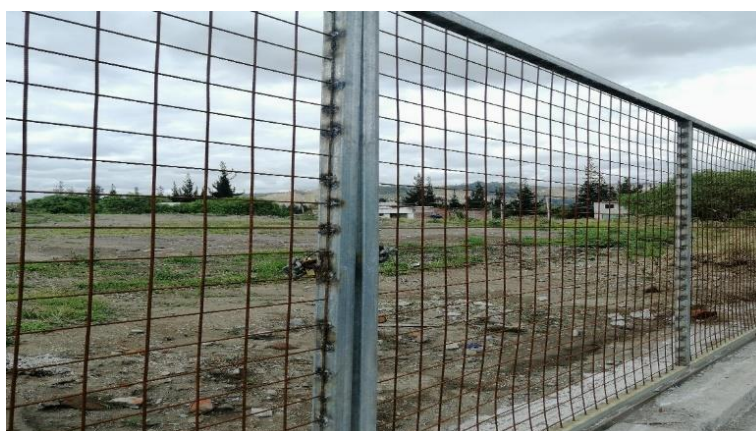
Tipo de corrosión: Corrosión atmosférica.

Apariencia: Corrosión perceptible a simple vista. La reja de varilla electrosoldada presenta corrosión uniforme en la totalidad de su superficie.

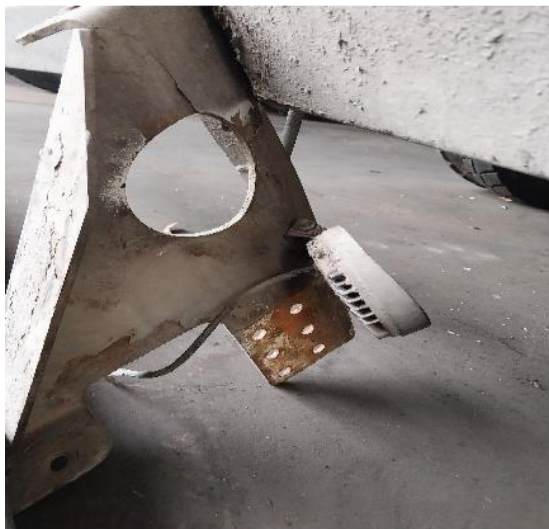
Tipo de corrosión: Corrosión galvánica.

Apariencia: Corroída placa en la parte superior en donde se entra en contacto al ambiente.

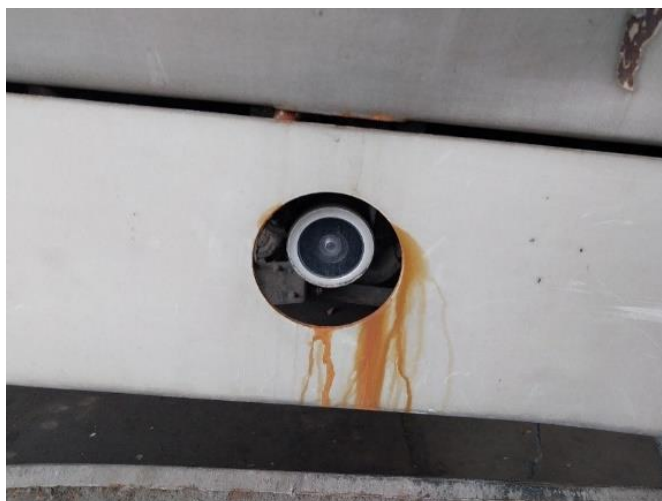
Tipo de corrosión: Corrosión general.

Apariencia: Cobertura de cámara afectando por corrosión la a carrocería empezando a dar una tonalidad de rojizo oscuro.

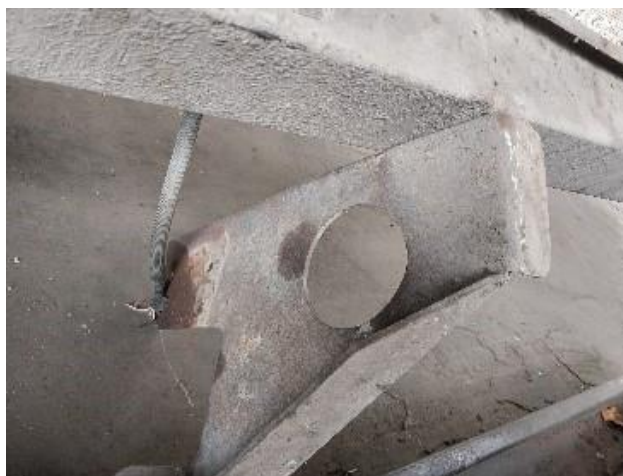
Tipo de corrosión: Corrosión por soldadura.

Apariencia: Metal con falta de penetración entre los metales que interactúan al formar sistema.

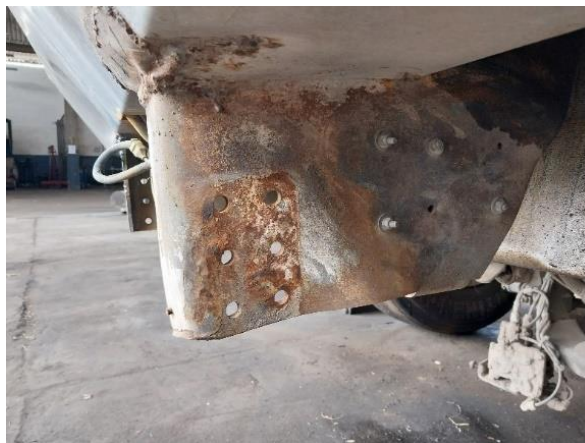
Tipo de corrosión: Corrosión por picaduras.

Apariencia: Material corroído en las uniones del cordón de la soldadura provocando picaduras y afectando su composición a plena vista entre los materiales.

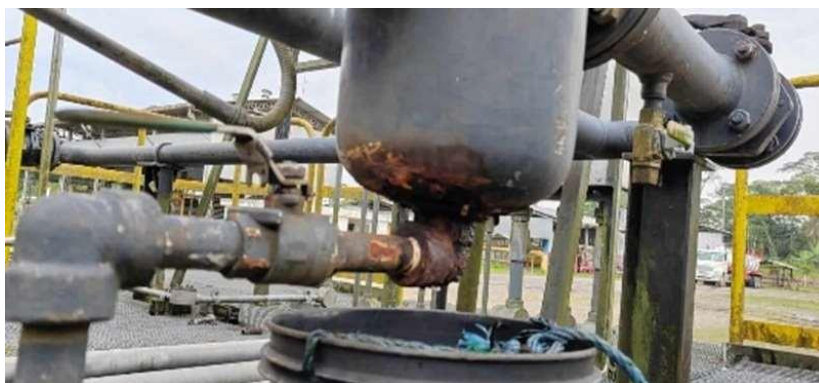
Tipo de corrosión: Corrosión localizada.

Apariencia: Presenta una corrosión visible en la superficie. Se refleja la pérdida de material por medio de descamación de la capa.

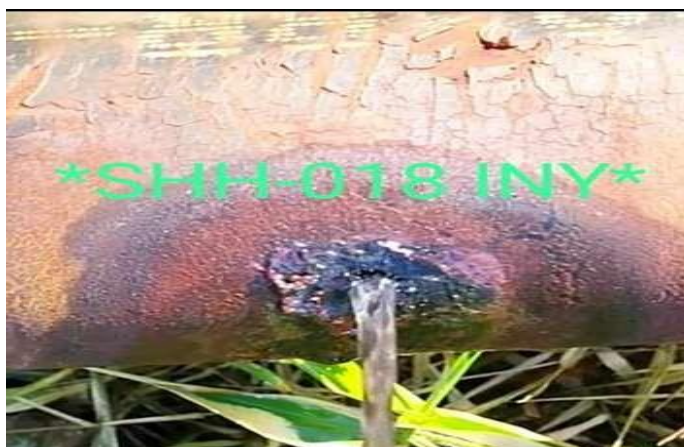
Tipo de corrosión: Corrosión por picaduras.

Apariencia: Presenta pequeñas perforaciones en la superficie que refleja la pérdida de material por medio de descamación de la capa.

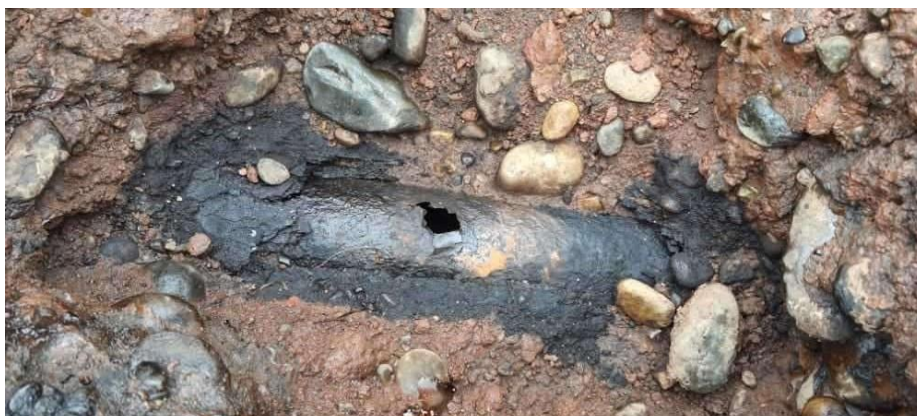
Tipo de corrosión: Corrosión localizada.

Apariencia: Presenta una decoloración oscura en la superficie. Se refleja la pérdida de material por medio de descamación de la capa.

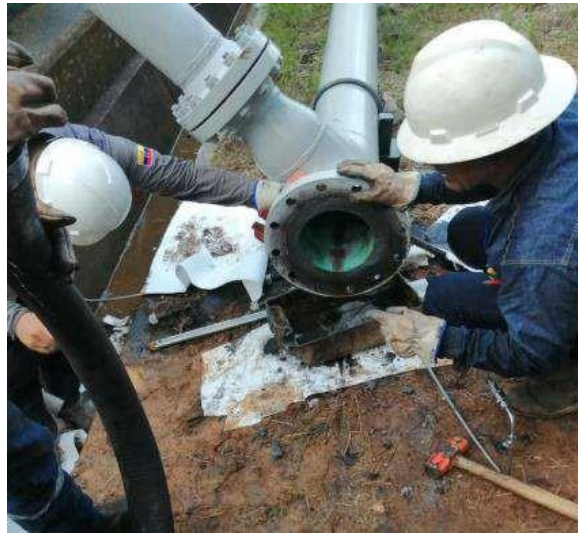
Tipo de corrosión: Corrosión galvánica.

Apariencia: Presenta una tonalidad oscura en gran parte del área de la brida, sin descamación del material en la superficie del elemento.

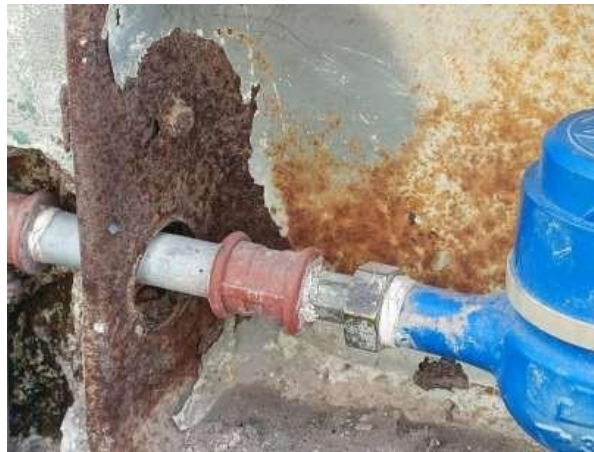
Tipo de corrosión: Corrosión general.

Apariencia: Presenta una tonalidad marrón, en las zonas donde la capa protectora a base de pintura se ha desprendido formando descamación del metal.

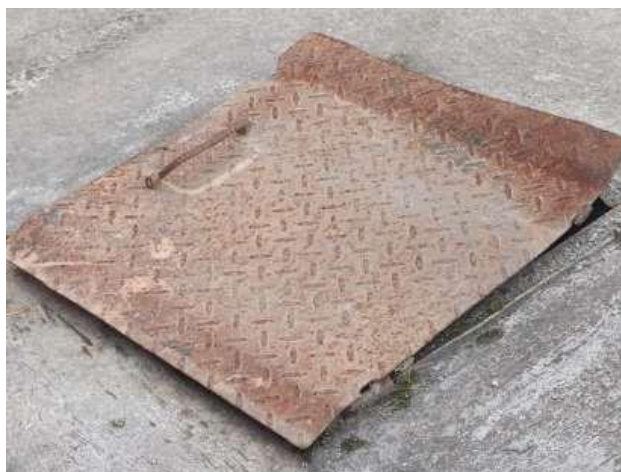
Tipo de corrosión: Corrosión localizada.

Apariencia: Presenta una tonalidad marrón, en las zonas donde la capa protectora a base de pintura se ha desprendido formando descamación del metal.

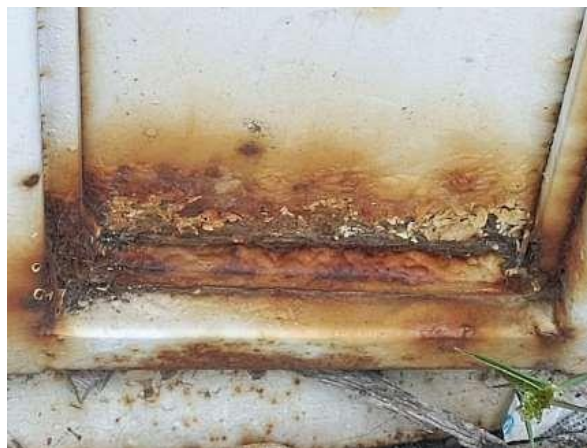
Tipo de corrosión: Corrosión localizada.

Apariencia: Material corroído concentrado en la parte inferior del metal expuesto al ambiente.

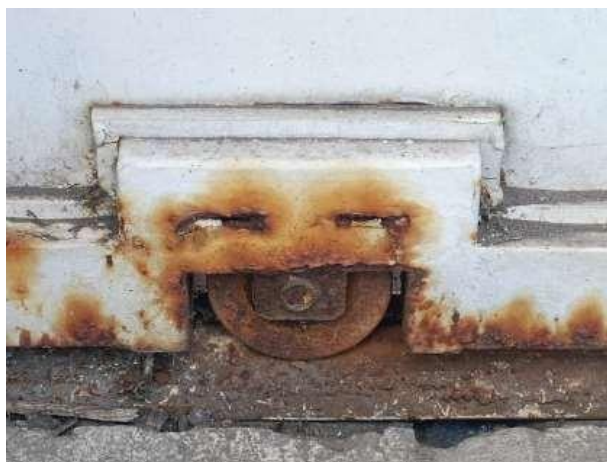
Tipo de corrosión: Corrosión general.

Apariencia: Presenta una estructura corroída porque están en contacto con dos materiales, con presencia de descamación en las zonas donde la capa protectora se degradó.

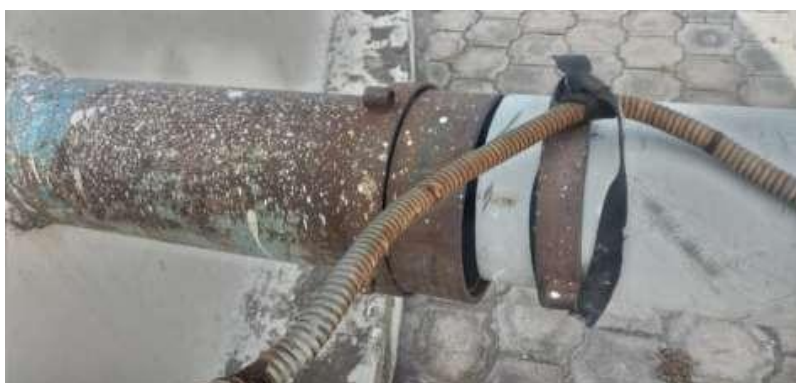
Tipo de corrosión: Corrosión atmosférica.

Apariencia: Óxido de hierro (Fe O) en toda la parte longitudinal de la tubería.

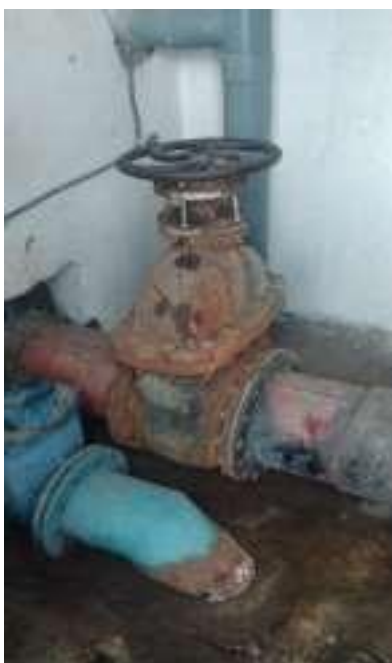
Tipo de corrosión: Corrosión uniforme.

Apariencia: Corrosión en toda la válvula de compuerta de óxido de hierro (Fe O) y agrietamiento en el cuerpo de la válvula como se muestra en la Figura, como también en las tuercas prensoras que se aprecia corrosión uniforme

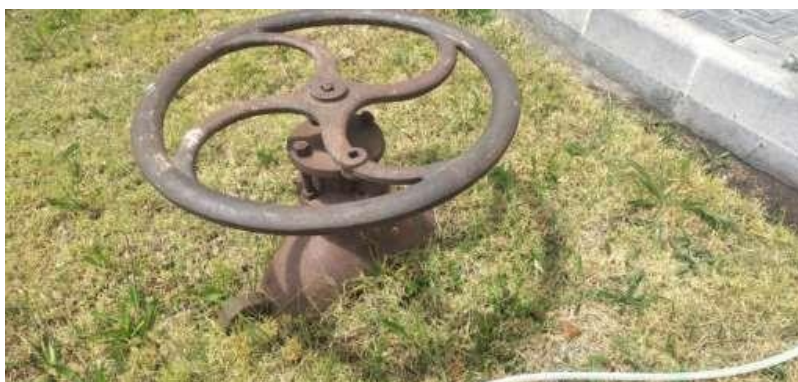
Tipo de corrosión: Corrosión atmosférica.

Apariencia: Óxido de hierro (Fe O) en toda la válvula de compuerta con una apariencia marrón oscura lo cual es a causa de los factores climáticos del ambiente.

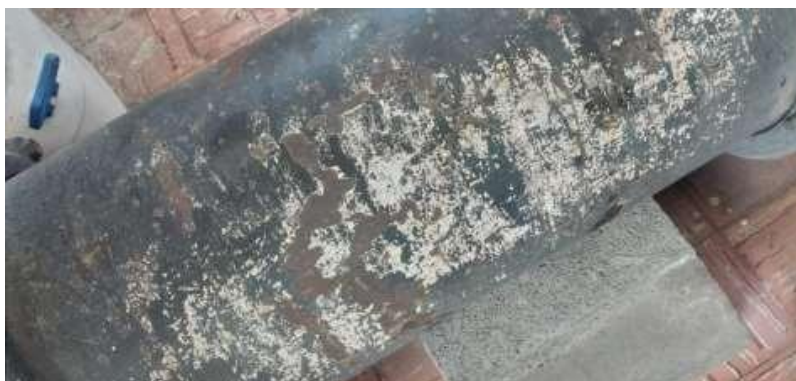
Tipo de corrosión: Corrosión atmosférica.

Apariencia: Presencia de óxido de hierro en la parte transversal de la tubería, pérdida de recubrimiento en pequeñas zonas de la tubería.

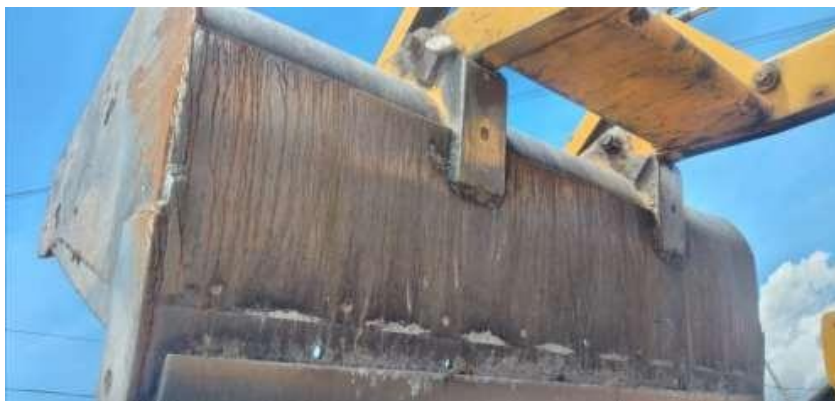
Tipo de corrosión: Corrosión atmosférica.

Apariencia: Óxido de hierro (FeO) en la parte lateral y trasera de la cuchareta.

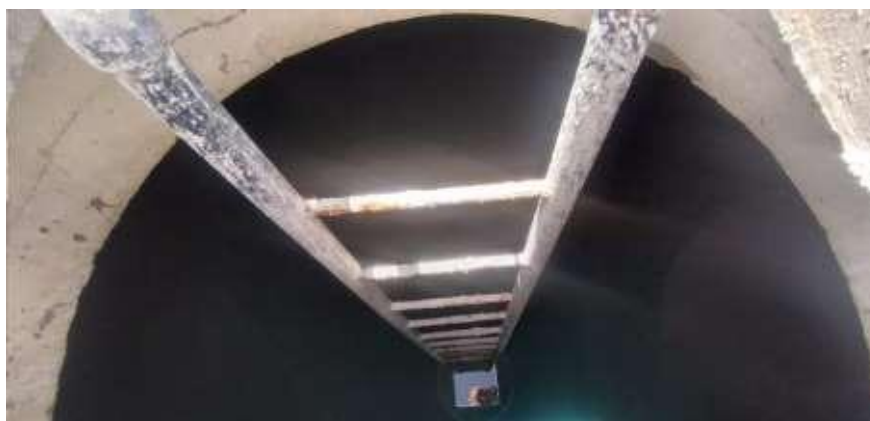
Tipo de corrosión: Corrosión blanca o por picadura.

Apariencia: Se forma compuestos blancos como hidróxidos de hierro $\text{Fe}(\text{OH})_3$ en los tubos verticales de la escalera y ciertas partes de óxido de hierro (FeO) en los tubos horizontales.

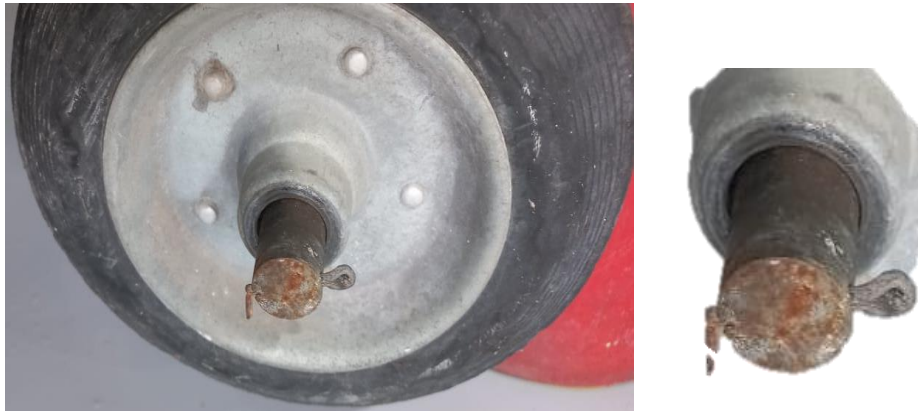
**Tipo de corrosión:** Corrosión uniforme.**Apariencia:** En la parte externa del eje se empieza a notar un color marrón, además de denotarse la pérdida de su pintura anticorrosiva como se muestra en la foto; su pintura anticorrosiva era de un color blanco que se fue perdiendo a lo largo de los años.**Tiempo de servicio:**
10 años**Ambiente:**
T [°C]: 22
Humedad [%]: 88
Viento[km/h]: 40,8**Causa:** Pérdida de su pintura anticorrosiva dejando el metal a la intemperie, lo que comenzó a generar una corrosión uniforme a lo largo de la misma, bajo las condiciones ambientales.**Solución****Mantenimiento correctivo:** Cambiar la pieza a una de metal inoxidable o colocar una pintura anticorrosiva más eficaz.**Mantenimiento preventivo:** Colocar un inhibidor de corrosión, pintar la tuerca con pinturas anticorrosivas.

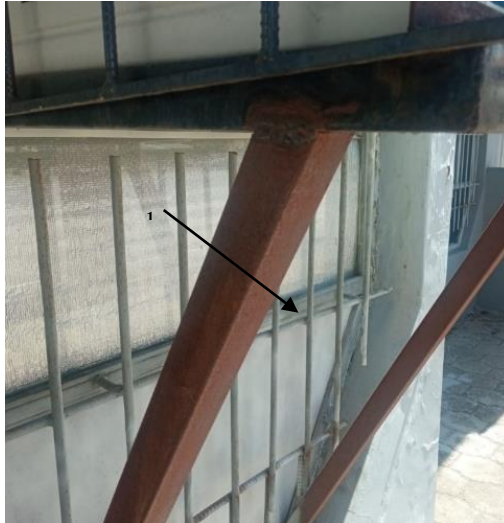
**Tipo de corrosión:** Corrosión soldadura.**Apariencia:** Corrosión perceptible a simple vista. La reja de varilla electrosoldada presenta corrosión uniforme en la totalidad de su superficie.**Tiempo de servicio:**

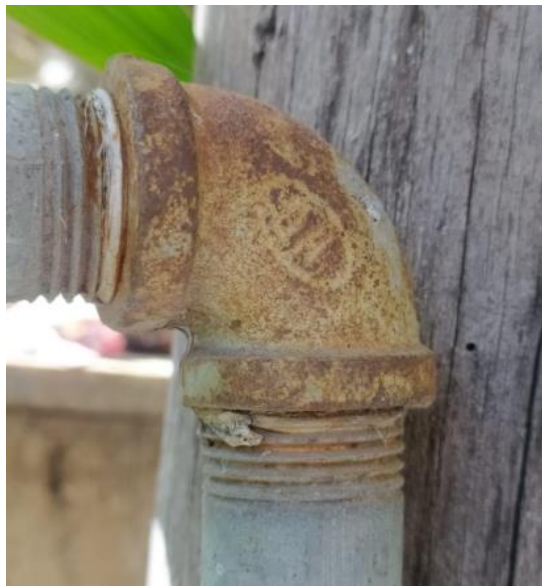
**Tipo de Corrosión:** Corrosión general.**Apariencia:** Superficie cubierta por productos de corrosión de color de color rojizo, que cubren la gran mayoría del codo, es notoria las porosidades del elemento.**Tiempo de servicio:**

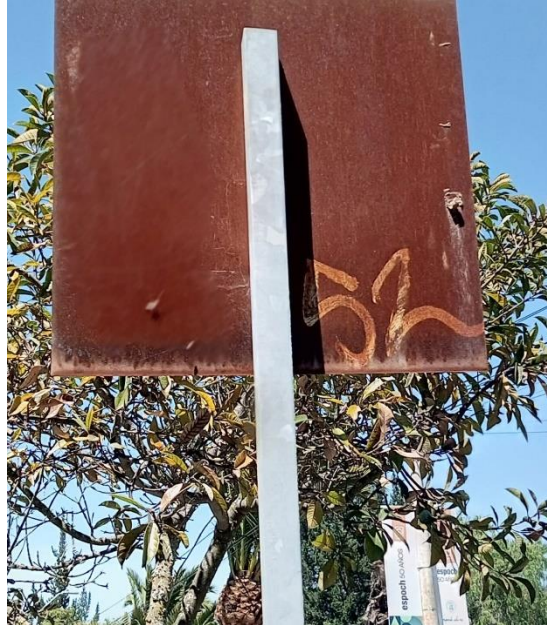
**Tipo de Corrosión:** Corrosión galvánica.**Apariencia:** Cambio de color de la plancha galvanizada de la señalética, productos de corrosión insertados en toda su área, fácil detección del ánodo y cátodo de la celda.**Tiempo de servicio:**

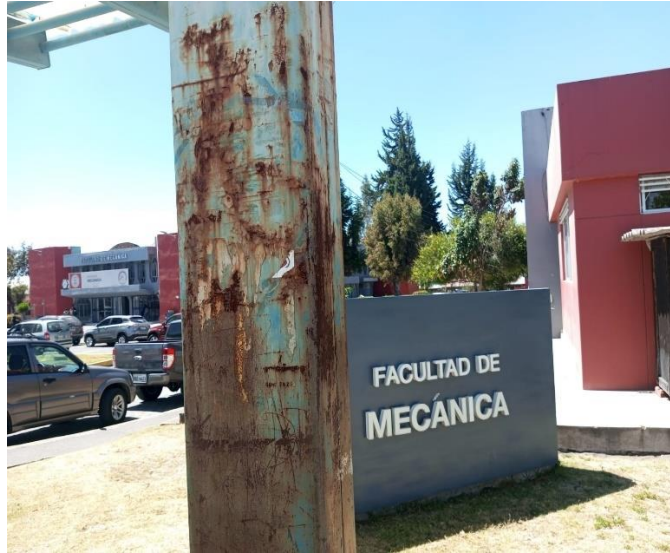
**Tipo de Corrosión:** Corrosión general (Uniforme).**Apariencia:** Desprendimiento del recubrimiento, la apariencia es de color rojizo como se muestra en la imagen por la corrosión generalizada.**Tiempo de servicio:**

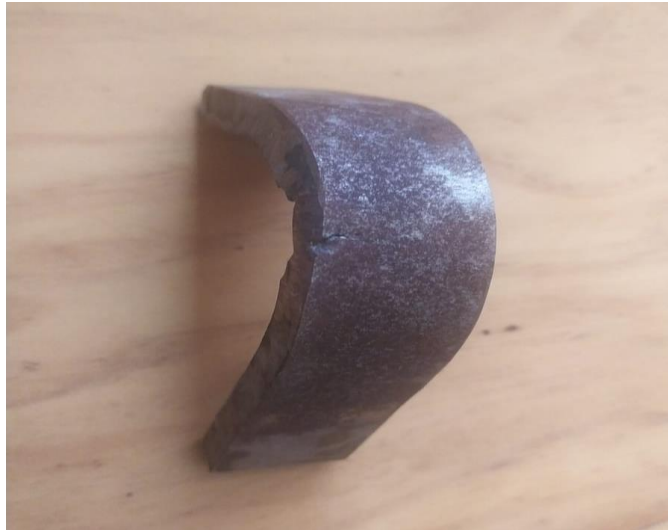
**Tipo de Corrosión:** Corrosión por soldadura.**Apariencia:** Presencia de productos de corrosión en la zona ZAC del cordón de soldadura, agrietamiento mínimo longitudinal en el material de aporte.**Tiempo de servicio:**
