Valoración del hormigón ante ataque de sulfatos

Assessment of concrete against sulfate attack

Franz Javier Catur Muraña
franzjaviercaturmurana@gmail.com
ORCID 0000-0002-8631-8815

Universidad Autónoma Tomás Frías, Potosí-Bolivia

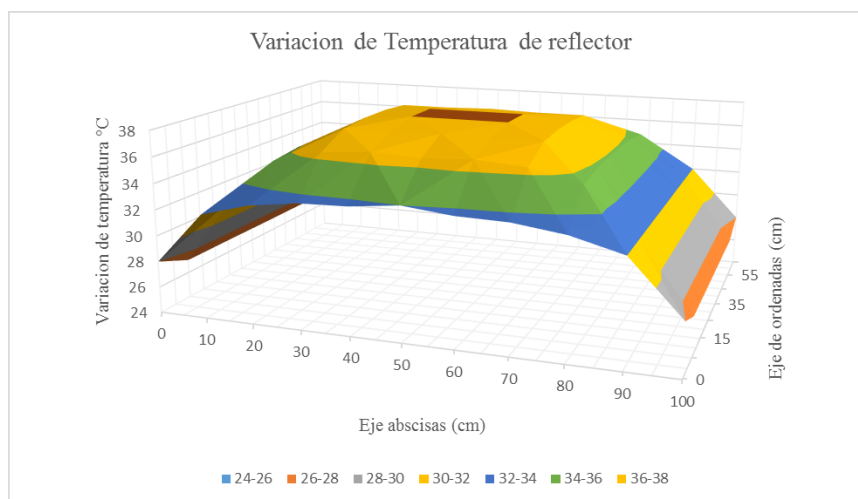
Figura 1. Vista isométrica de variación temperatura en $t = 2.1$ (primera prueba)

La Tabla 1 muestra la calibración en un tiempo promedio $t = 2.1$ minutos, abarca el área uniforme entre las variaciones de temperatura (36-38)°C, los registros a 36°C en lados lejanos y de 38°C grados en la parte central, según Figura 1.

Como se ve en la Figura 1, no se consiguió las temperaturas deseadas en los extremos. Esto se solucionó con la incorporación de bombillas incandescentes de 60 W. La calibración tomó como parámetro el $t_{prom} = 2.1$ min, la variable que se controló en este caso es la altura, llegando a la temperatura en $h = 5$ cm por encima de la superficie calibrada, el registro del área que abarca se muestra en la Figura 2.

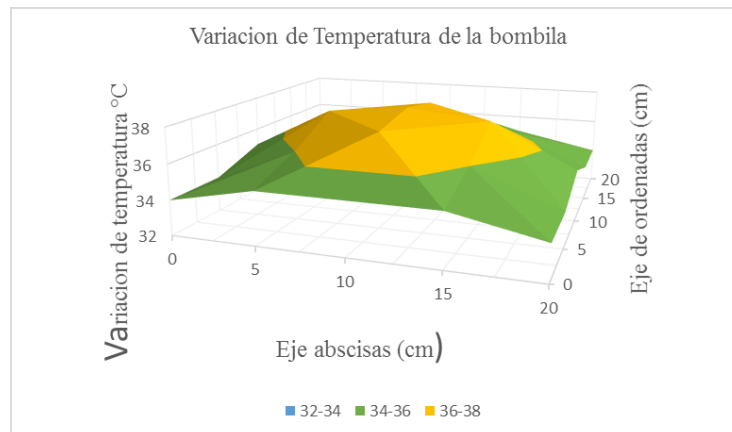
Figura 2. Vista isométrica de variación temperatura en $t=2.1$ min (segunda prueba)

Para uniformizar las temperaturas se utilizaron un ventilador, inicialmente a nivel del agua. Se realizaron varias mediciones a diferentes alturas. Finalmente, se obtuvo humedades mínimas dentro de la cámara con apertura de tapa y ubicando el ventilador a altura de probeta; Se obtuvo las calibraciones de temperaturas mostradas en la Figura 2.

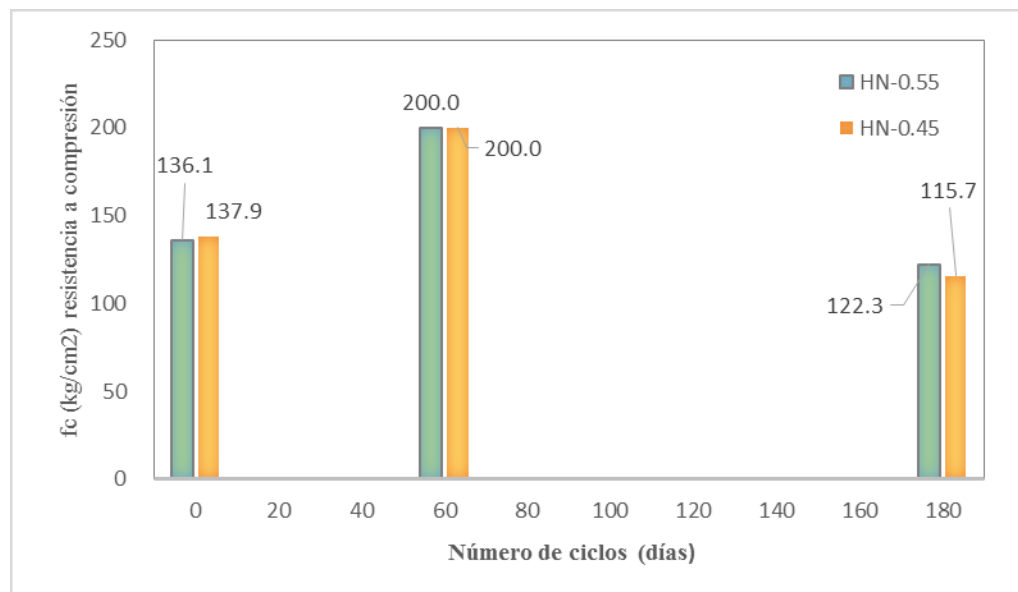
Figura 3. Variación de la resistencia tras los 180 ciclos- ataque de sulfatos.

tras someterse a 7 días de curado a los 28 días posiblemente no llegue la resistencia dosificada por la importancia del curado, además de haber pasado 60 ciclos bajo las acciones destructivas en laboratorio, para esto se controló una evaluación no destructiva, tal como se muestra en la Figura 3.

Según se observa en la Figura 3, el comportamiento de las probetas de hormigón en la evaluación en su estado inicial y final muestra el decaimiento de la resistencia, tras los ciclos de exposición es notablemente significativa.

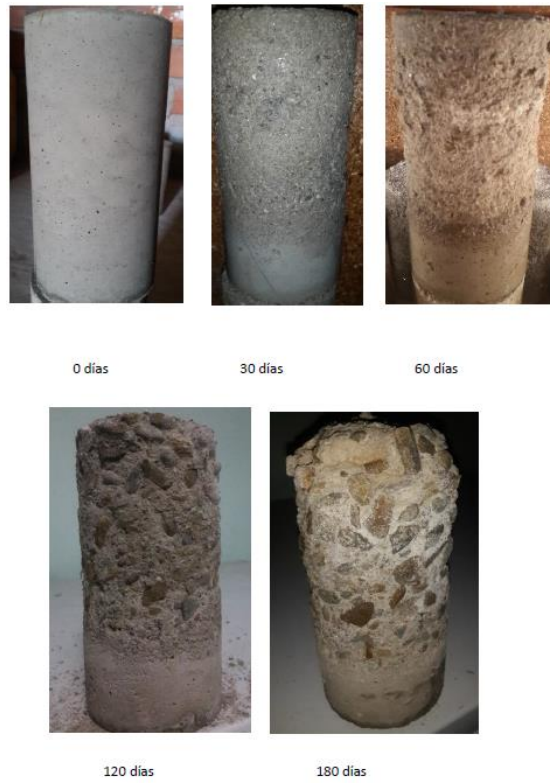
Figura 5. Degradación progresiva de la muestra con relación de a/c 0.45

deposición de sal en la superficie; la eflorescencia comenzó a crecer sobre todo en la parte de secado, siguiendo a un escalonado progresivo y la descamación. El deterioro del hormigón y el escalamiento comenzó por encima del nivel de solución y luego se propagó hacia la parte superior. A partir de los 120 ciclos las muestras se redujeron considerablemente como consecuencia del escalonamiento progresivo en la superficie del hormigón, la secuencia de deterioro de las probetas en el tiempo se muestra en la figura 5 para las relaciones a/c bajos y para la a/c alto en la figura 6.

Las probetas de hormigón después de 180 ciclos de exposición a sulfato, presentan daño en la superficie por encima del nivel de solución, esto por los cambios de temperatura y la humedad calibrada de acuerdo a la fases de diagrama de sulfato de sodio, se observa un daño extenso en las probetas expuestas con relaciones de a/c 0.45 (bajos) a comparación con las probetas de hormigón con relación de a/c 0,55 (alto). Se observó también daño considerable en el material impermeabilizante recuplat ladrillo.

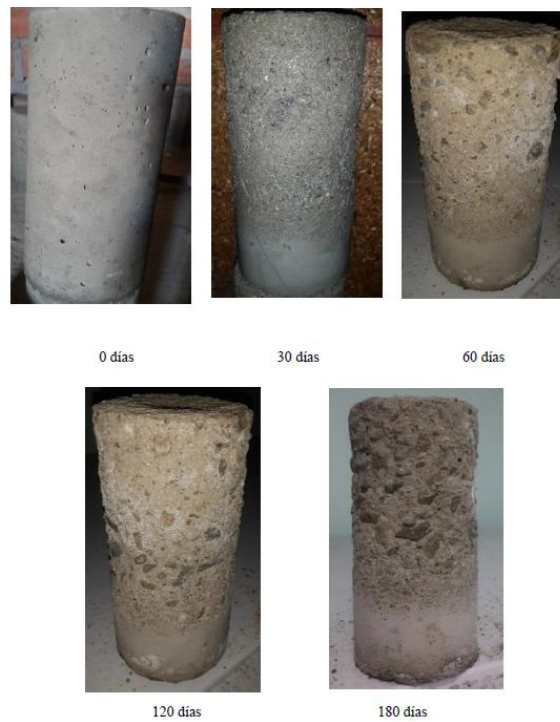
Figura 6. Degradación progresiva de la muestra con relación de a/c 0.55
