Atlas de CORROSIÓN

Edisson Fernando Calderón Freire
Coralía Fabiola Cuadrado Pumalema
Diego Javier Punina Guerrero
Luis Carlos Hidalgo Viteri

Acerca de los autores	5
Prólogo	8
Introducción	10
Capítulo 1. Generalidades de la corrosión	13
1.1. Conceptos	14
1.2. Definiciones	15
1.3. Clasificación tradicional	20
1.4. Tipos de corrosión	21
Capítulo 2. Ejercicios	42
Capítulo 3. Fichas técnicas de materiales con corrosión	56
Referencias	157

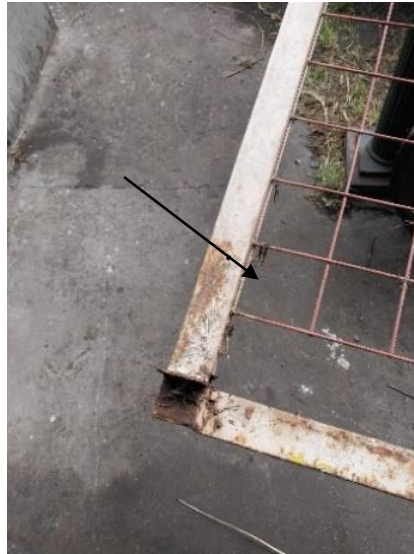
Elemento: Reja con malla metálica.

Tipo de corrosión: Corrosión atmosférica.

Apariencia: Corrosión perceptible a simple vista. La reja de varilla electrosoldada presenta corrosión uniforme en la totalidad de su superficie.

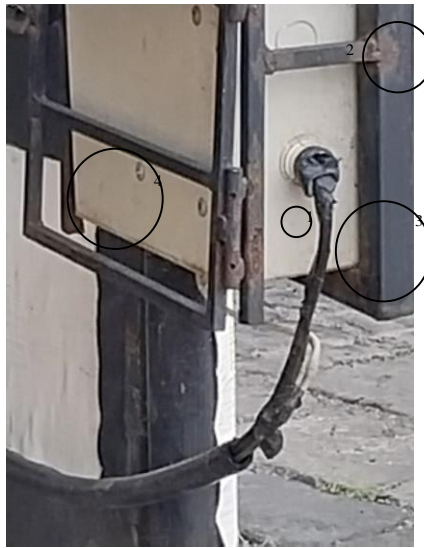
Elemento: Reja metálica protectora.

Corrosión por soldadura C1.
Corrosión por soldadura C2, C3 Y C4.

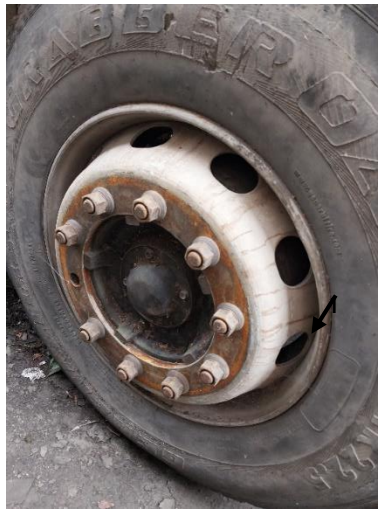
Elemento: Aro de llanta.

Tipo de corrosión: Corrosión por fricción.

Apariencia: Cara exterior del aro corroída en las zonas de contacto sometidas a fricción.

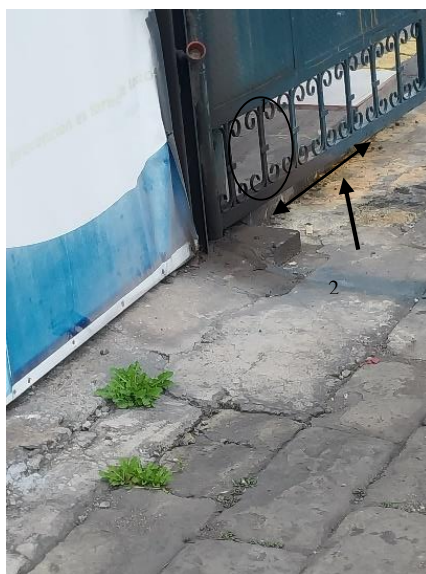
Elemento: Varillas cuadradas de puerta.
Riel guía de piso.

Tipo de corrosión: Corrosión uniforme por medioambiente industrial C1 y C2.

Apariencia: Estructura de base de la puerta corroída de manera uniforme.

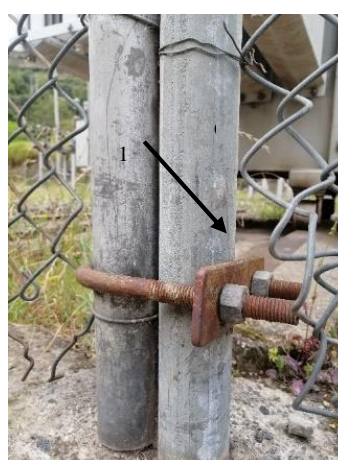
Elemento: Abrazadera roscada tipo U.

Tipo de corrosión: Corrosión galvánica (C1).

Apariencia: Capa superficial de abrazadera y unión con óxido generalizado.

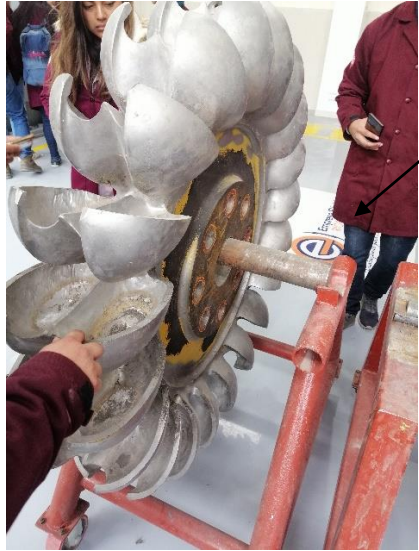
Elemento: Turbina Pelton.

Tipo de corrosión: Corrosión por fricción.

Apariencia: Zona de contacto corroída con presencia de óxido en su superficie.

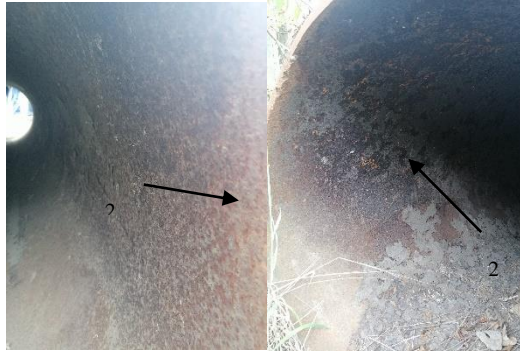
Elemento: Cara interna de tubos de acero de 16”.

Tipo de corrosión: Corrosión por erosión (C1).

Apariencia: Desprendimiento de material corroído de manera uniforme debido al proceso de erosión por el agua (C2).

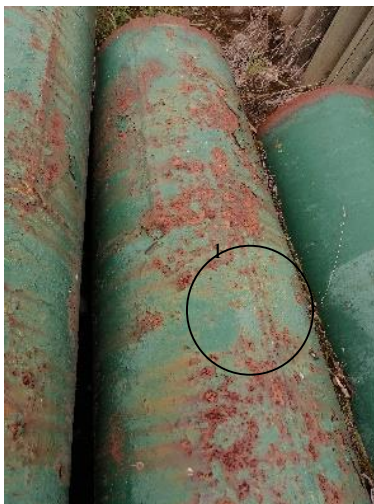
Elemento: Cara externa de tubos de acero de 16”.

Tipo de corrosión: Corrosión uniforme (C2).

Apariencia: Productos de corrosión en las zonas que han perdido su capa de protección (pintura).

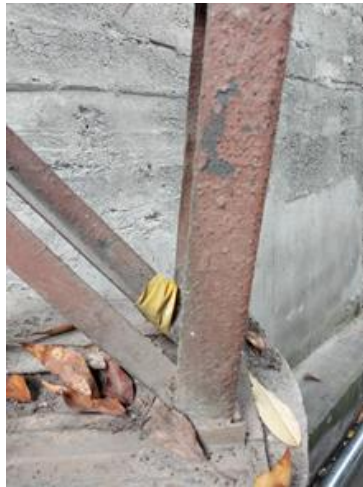
Elemento: Viga angular soldada que conforma la estructura.

Tipo de corrosión: Corrosión atmosférica.

Apariencia: Deterioro del metal base con un cambio de tonalidad propio del acero corroído.

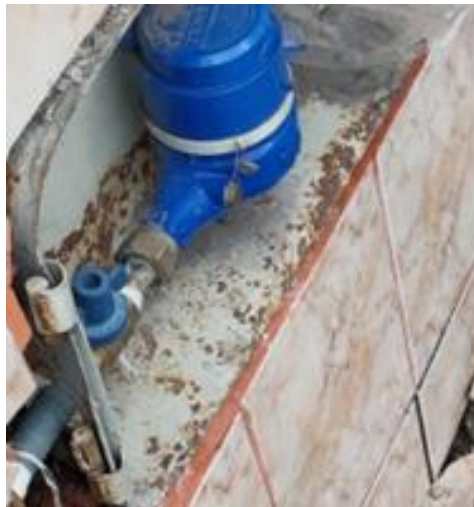
Elemento: Caja de medidor de agua.

Tipo de corrosión: Corrosión por picaduras.

Apariencia: Corrosión localizada en algunas partes de la caja con la formación de pequeñas picaduras en la superficie del metal de color rojizo oscuro y sedimentos con un polvo gris o marrón.

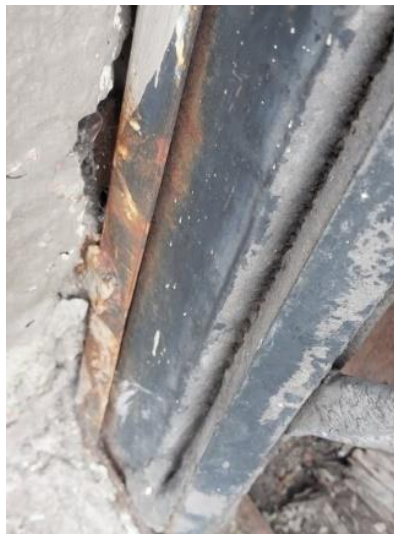
Elemento: Varilla cuadrada estructural y planchas metálicas.

Tipo de corrosión: Corrosión uniforme.

Apariencia: Deterioro del metal base con un cambio de tonalidad a una marrón con corrosión uniforme.

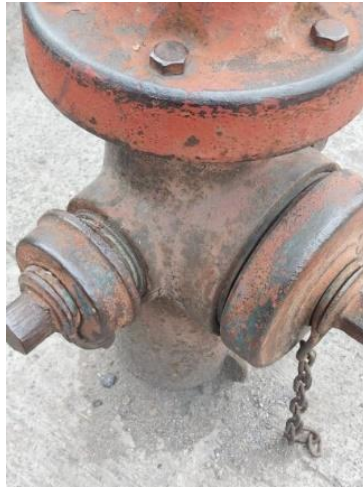
Elemento: Tapa y pernos que sujetan al hidratante contra incendio.**Registro fotográfico:**

**Tipo de corrosión:** Corrosión atmosférica.**Apariencia:** Producto de corrosión presente en el perno y la tapa del hidratante tomando un color rojizo oscuro.**Tiempo de servicio:**

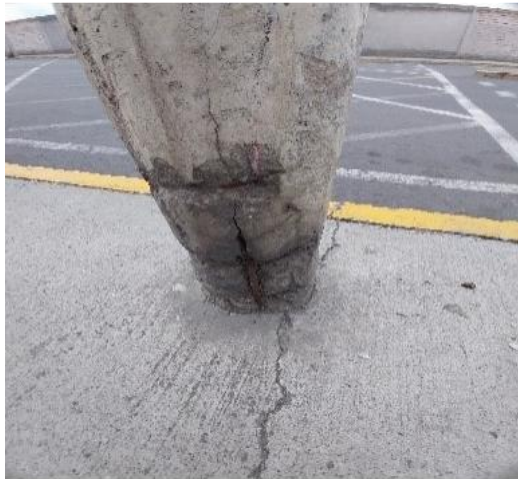
Elemento: Poste de concreto armados.

Tipo de corrosión: Corrosión galvánica.

Apariencia: Estructura interna corroída debilitando su protección de externa, y mostrando una debilidad al sistema que está compuesta.

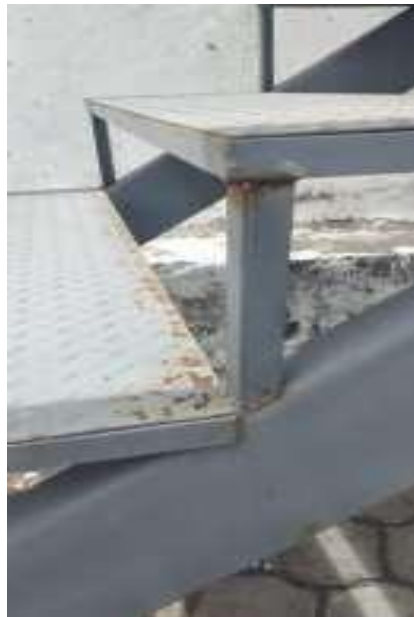
Elemento: Escalera del tanque de almacenamiento.

Tipo de corrosión: Corrosión atmosférica.

Apariencia: Óxido de hierro (Fe O) en la parte longitud y vertical de la estructura y ampollas en la pintura.

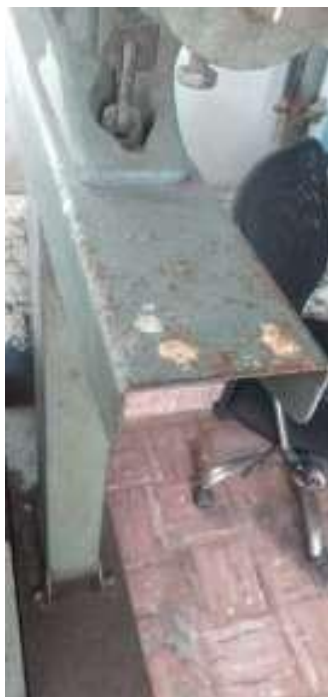
Elemento: Brazo de balanza industrial.

Tipo de corrosión: Corrosión por picadura.

Apariencia: Pérdida del recubrimiento de la estructura a causa de la corrosión por picadura.

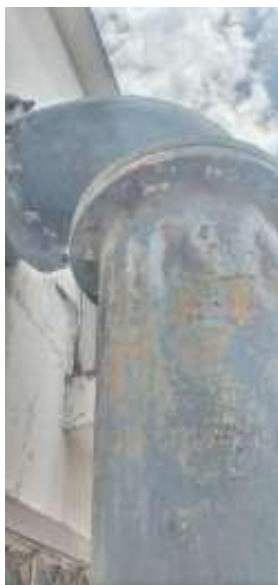
Tanque de almacenamiento de la planta.

Tipo de corrosión: Corrosión atmosférica.

Apariencia: Presencia de óxido de hierro en la brida y en la parte de la tubería como se muestra en la Figura, pérdida del recubrimiento de la pintura.

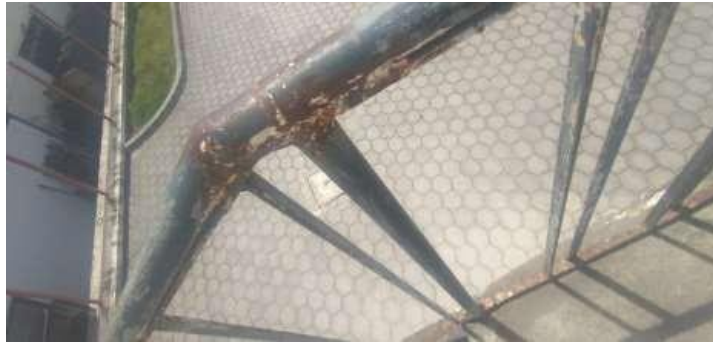
Elemento: Baranda.

Tipo de corrosión: Corrosión atmosférica.

Apariencia: Óxido de hierro (FeO) en la parte longitud y vertical de la estructura y ampollas en la pintura.

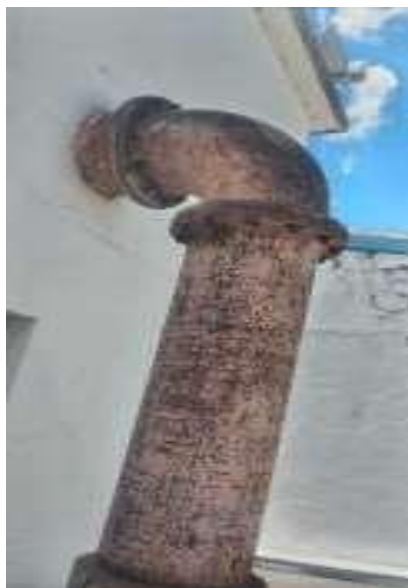
Elemento: Tubería de distribución del tanque a los ductos subterráneos.

Tipo de corrosión: Corrosión atmosférica.

Apariencia: Presencia de óxido de hierro en la brida y en la parte de la tubería con una tonalidad negrizca como se muestra en la Figura, pérdida del recubrimiento de la pintura y pequeñas picaduras en zonas de la tubería.

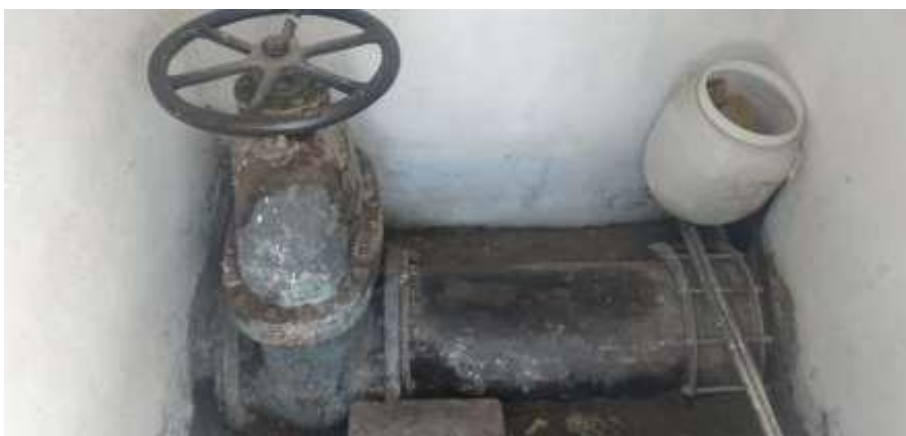
Elemento: Válvula de compuerta secundaria de la zona C del reservorio de agua.

Tipo de corrosión: Corrosión uniforme.

Apariencia: Formación de óxido de hierro (FeO) y agrietamiento en el cuerpo de la válvula y oxidación en las tuercas prensoras donde se aprecia corrosión uniforme.

Causa: Se dio debido a la exposición constante a ambientes corrosivos, por la alta humedad, falta de mantenimiento y falta de ventilación.

Mantenimiento preventivo: Se debería limpiar y retirar los rastros corroídos, después considerar aplicar un aislamiento adecuado o un revestimiento protector. Inspeccionar y limpiar las válvulas periódicamente para eliminar acumulaciones de sedimentos y residuos que puedan acelerar la corrosión, además se puede implementar protección catódica, un método en el cual se añaden materiales que actúan como ánodos sacrificiales para proteger la válvula.

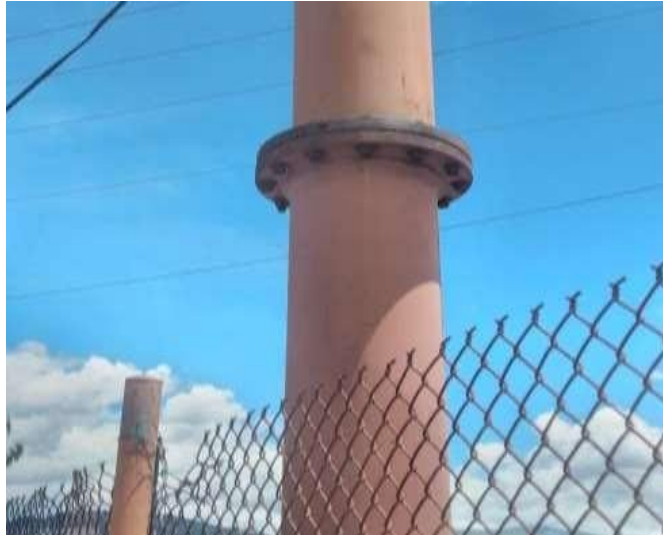
Elemento: Tubo principal de entrada y distribución al reservorio.

Tipo de corrosión: Corrosión atmosférica uniforme.

Apariencia: Formación de óxido de hierro (FeO), se torna de color rojizo el tubo.

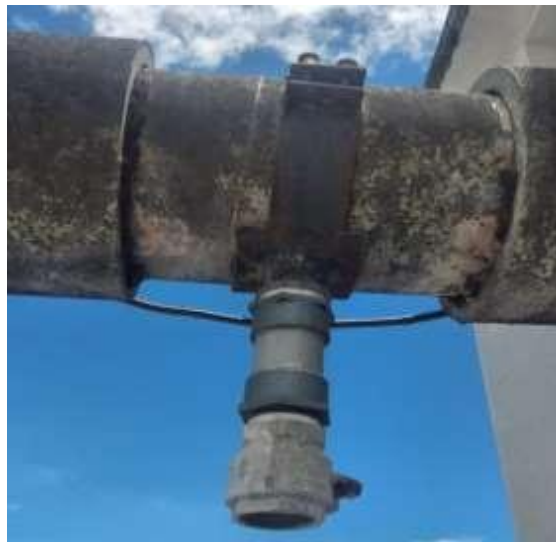
Elemento: Tubo de interconexión.

Tipo de corrosión: Corrosión galvánica.

Apariencia: Formación de óxido de hierro (FeO) en el acero galvanizado.

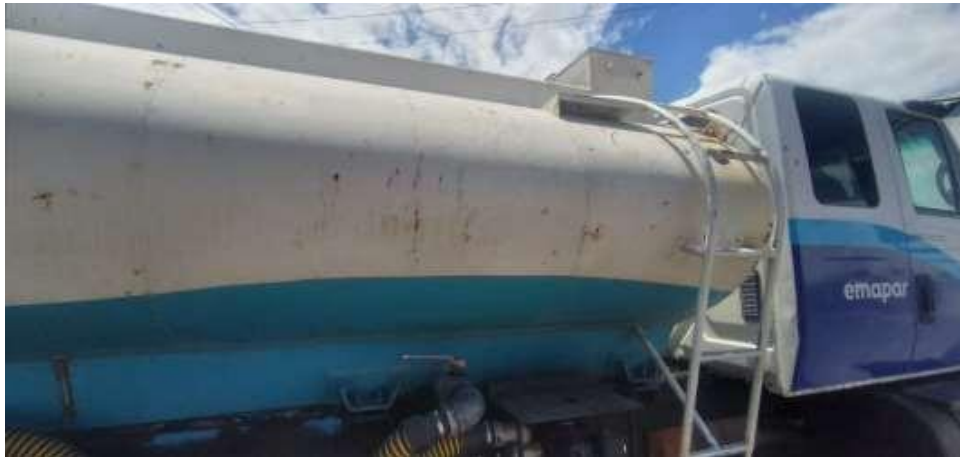
Elemento: Tanque del camión de transporte de agua.

Tipo de corrosión: Corrosión atmosférica uniforme.

Apariencia: Formación de óxido de hierro (FeO) en picaduras y zonas pequeñas.

Causa: Se da debido a cargas laterales, mantenimiento inadecuado y por daños en la carcasa y desprotección hacia la corrosión formada por golpes o rozaduras. Además, que el garaje no tiene techo y se encuentran expuestos al sol y lluvia.

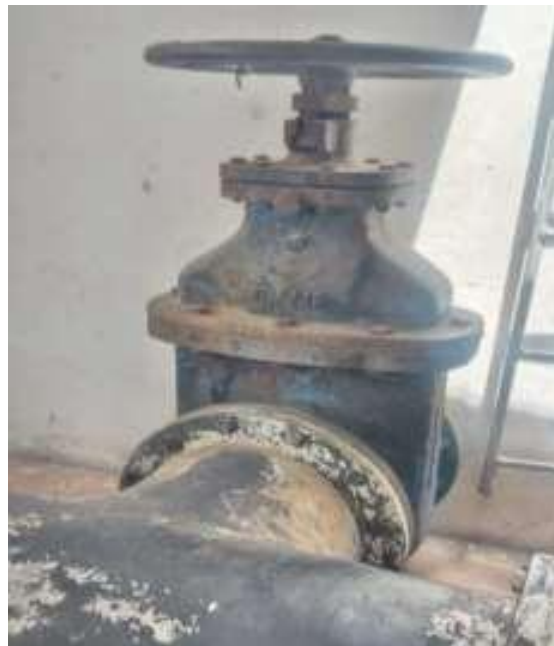
Elemento: Válvula secundaria de la zona B del reservorio de agua.

Tipo de corrosión: Corrosión por difusión de hidrógeno.

Apariencia: Formación de óxido de hierro (FeO), picaduras blanquecinas.

Causa: Se da debido a la penetración del hidrógeno en un material metálico y causa daños a su estructura, deficiencia de oxígeno y por la alta resistencia del material.

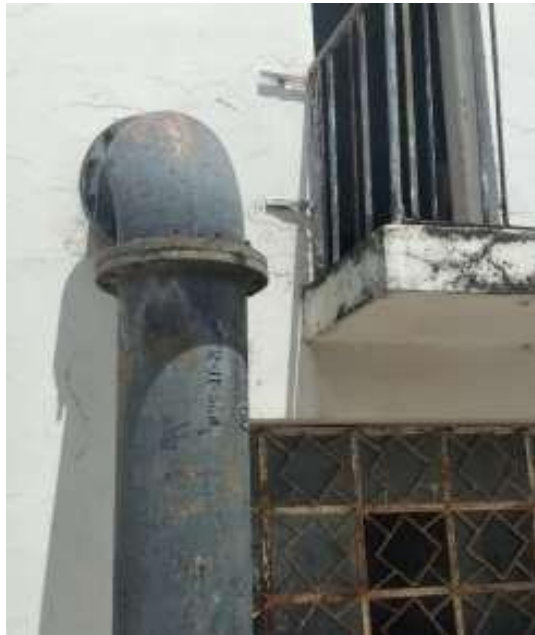
Elemento: Tubo conector de la zona A con las válvulas de la zona B.

Tipo de corrosión: Corrosión atmosférica uniforme.

Apariencia: Aparición de óxido de hierro (FeO) en ciertas partes del tubo, las cuales se diferencian por su color rojizo.

Mantenimiento preventivo: Limpiar extremadamente la superficie del tubo, curar lo oxidado, aplicar recubrimientos protectores, utilizar aleaciones resistentes a la corrosión, implementar técnicas de diseño que minimicen la retención de humedad y evitar la exposición prolongada a ambientes húmedos y salinos.

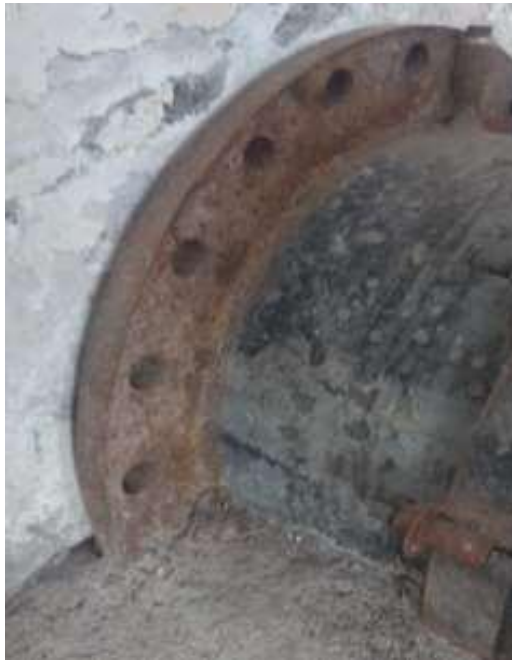
Elemento: Unión de la tubería con la válvula de paso.

Tipo de corrosión: Corrosión por picadura.

Apariencia: Picaduras formadas por óxido de hierro (FeO), fractura del elemento, pérdida de masa.

Causa: Se da debido a la falta de ventilación, porque ya hubo un daño en la capa protectora y no se le dio un mantenimiento adecuado (abandono).

Mantenimiento preventivo: Limpiar extremadamente la superficie de la base o unión, curar lo oxidado y aplicar el uso de recubrimientos protectores, aleaciones resistentes a la corrosión, diseño adecuado para drenar líquidos y mantener un ambiente adecuado de temperatura y humedad.

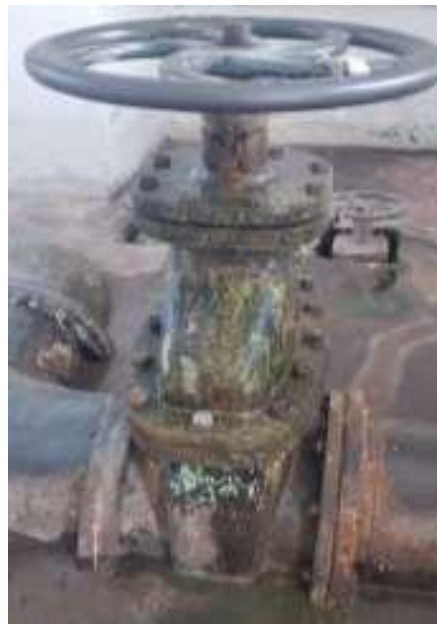
Elemento: Válvula principal de la zona B.

Tipo de corrosión: Corrosión microbiana.

Apariencia: Formación de óxido de hierro (FeO) y agrietamiento en el cuerpo de la válvula y oxidación en las tuercas prensoras, además encontramos biofilms parecidas a las algas o musgo de color verde provocadas por microorganismos.

Causa: Se da debido a la exposición constante a ambientes corrosivos y húmedos, agua con material orgánico y minerales estancada lo que produce la llegada de microorganismos corrosivos y fugas pequeñas por uno de los tornillos de ajuste, también se da por la falta de mantenimiento y ventilación.

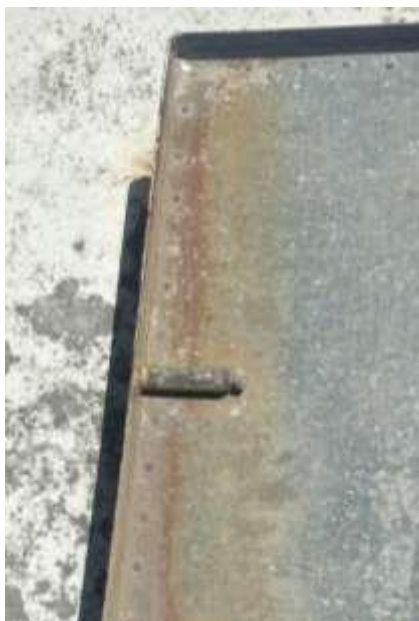
Elemento: Tapa del tanque de reserva de agua.

Tipo de corrosión: Corrosión atmosférica uniforme.

Apariencia: Formación de óxido de hierro (FeO).

Causa: Se da debido a la exposición prolongada a ambientes húmedos o gases corrosivos, por la falta de ventilación, mantenimiento y limpieza inadecuada. Este elemento no tenía una capa de protección, como lo es la pintura u otro revestimiento.

Mantenimiento preventivo: Limpiar extremadamente la superficie de la tapa donde está corroída, aplicar revestimientos como pinturas, esmaltes, barnices o recubrimientos metálicos; para crear una barrera entre el metal y el ambiente corrosivo, utilizar metales o aleaciones que sean naturalmente resistentes a la corrosión en el ambiente específico.

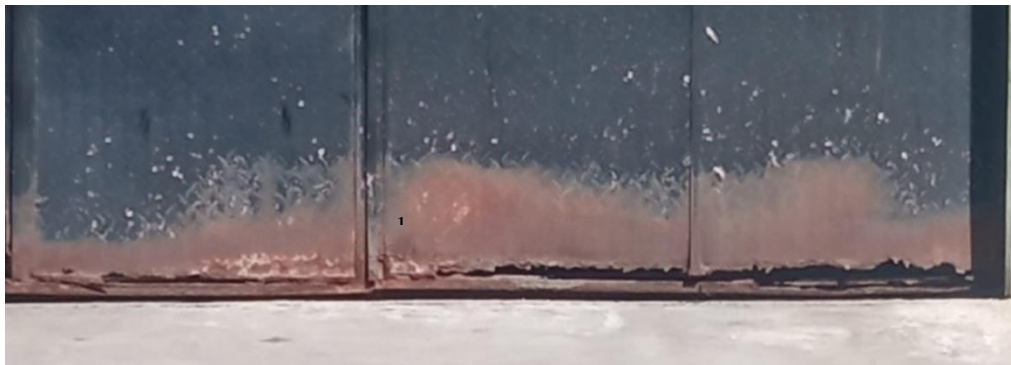
Elemento: Tubo cuadrado estructural soldado con tol.

Tipo de corrosión: Corrosión general.

Apariencia: El cambio de tonalidad a marrón en el metal base sugiere un proceso de corrosión asociado a la formación de óxidos y productos de degradación en su superficie, posiblemente debido a la interacción con agentes corrosivos en el entorno.

Causas: La corrosión general se debe a una reacción electroquímica entre el metal y su entorno corrosivo, donde ocurre la disolución del metal y la formación de productos de corrosión en toda su superficie expuesta. Factores como la humedad, la presencia de oxígeno y agentes corrosivos aceleran este proceso de deterioro.

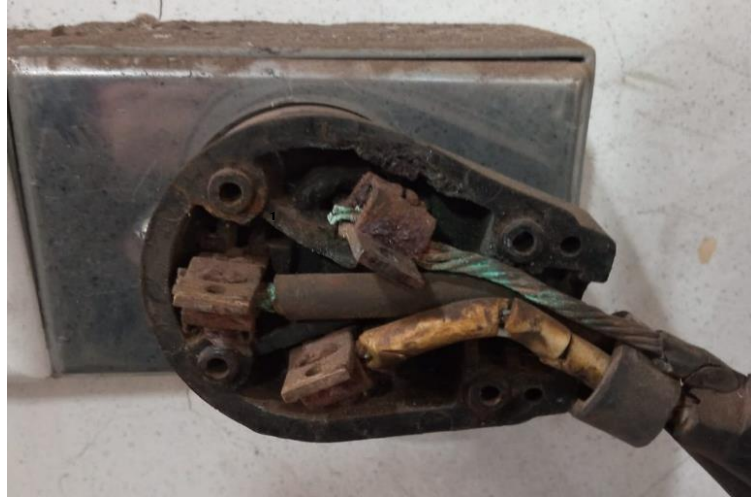
Elemento: Clavijas conectadas con conductores de cobre.

Tipo de corrosión: Corrosión galvánica.

Apariencia: Se manifiesta visualmente como una desigual decoloración superficial. Áreas de tonalidad marrón indican disolución preferencial del metal anódico, mientras que zonas catódicas permanecen menos afectadas. Esta morfología revela el proceso electroquímico que causa la degradación selectiva en el material.

Causas: La corrosión galvánica en latón cobreado surge debido a la interacción entre diferentes metales en presencia de un electrolito.

La disímil composición electroquímica induce la formación de una celda galvánica, acelerando la disolución del metal menos noble (ánodo) en favor del más noble (cátodo), lo que resulta en daños en la superficie del latón cobreado.

Medidas preventivas: realizar una limpieza adecuada y aplicar inhibidores de corrosión que ayudarán a detener el avance del proceso corrosivo.

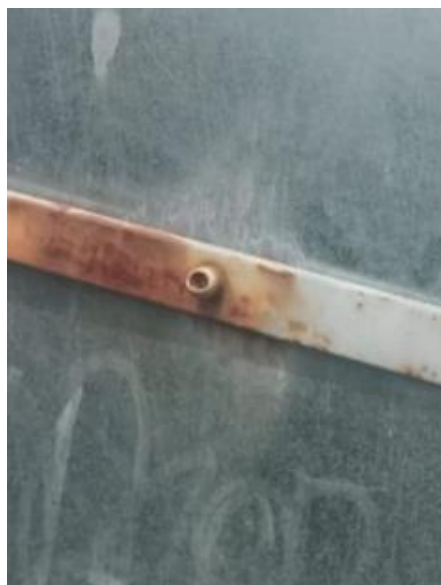
Elemento: Platina galvanizado-remachada.

Tipo de corrosión: Corrosión galvánica.

Apariencia: La corrosión galvánica en ASTM A36 se refleja en una modificación de color en las áreas de contacto entre metales disimiles, causando la pérdida de brillo característico y la formación de pequeñas irregularidades superficiales.

Esta apariencia indica la reacción electroquímica entre el acero y otro metal, generando la corrosión galvánica.

Causas: Una mala selección de materiales entre el ASTM A36 y el material contacto siendo uno el cátodo u otro el ánodo debido a su diferencia de potencial produciéndose la corrosión.

Medidas preventivas: Realizar una limpieza adecuada y aplicar inhibidores de corrosión ayudará a detener el avance del proceso corrosivo.

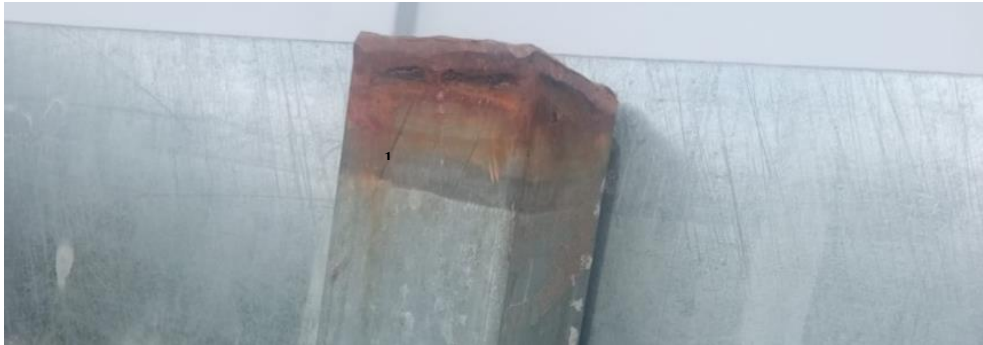
Elemento: Tubo cuadrado galvanizado soldada en un extremo.

Tipo de corrosión: Corrosión por soldadura.

Apariencia: La corrosión por soldadura en ASTM A36 se manifiesta como una zona afectada alrededor de la unión soldada, caracterizada por un aspecto áspero y decolorado. Esta región presenta pérdida de brillo y puede tener irregularidades superficiales. El calor y la exposición al ambiente corrosivo en la soldadura pueden generar cambios en la estructura del acero, resultando en esta apariencia característica de corrosión por soldadura.

Causas: Se soldó dos metales diferentes y no dieron un recubrimiento polimérico a la estructura metálica, es por eso conllevó la corrosión galvánica.

Medidas preventivas: Realizar una limpieza adecuada y aplicar inhibidores de corrosión ayudará a detener el avance del proceso corrosivo.

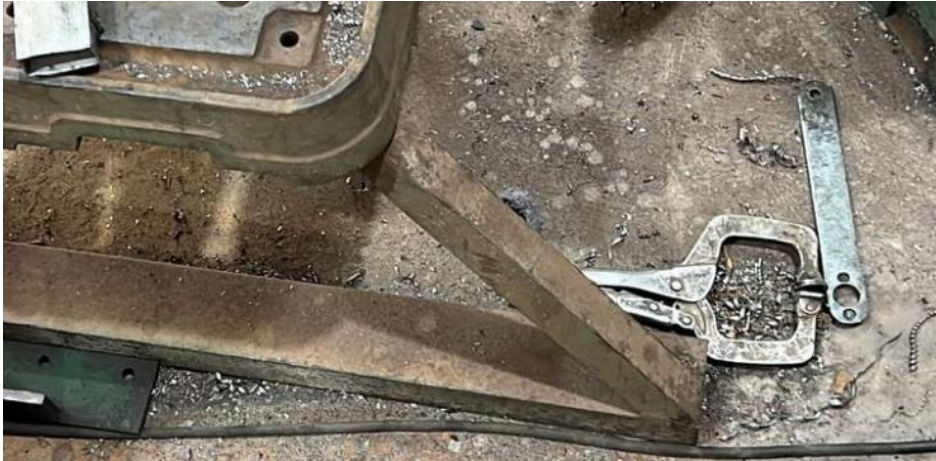
Elemento: Ángulo estructural que soporta el taladro pedestal.

Tipo de corrosión: Corrosión por picadura.

Apariencia: La corrosión por picadura en el metal base provoca una alteración cromática hacia tonalidades marrones. A nivel microscópico, se manifiesta con una estructura granular en puntos localizados de la superficie. Este fenómeno es el resultado de reacciones electroquímicas localizadas y puede generar cavidades pequeñas y profundas en la estructura metálica.

Causas: Aparentemente la pintura aplicada al material no fue la adecuada. Los rayones, grietas y zonas sin recubrimiento iniciaron la corrosión de la estructura.

Medidas preventivas: Realizar una limpieza adecuada y aplicar inhibidores de corrosión ayudará a detener el avance del proceso corrosivo.

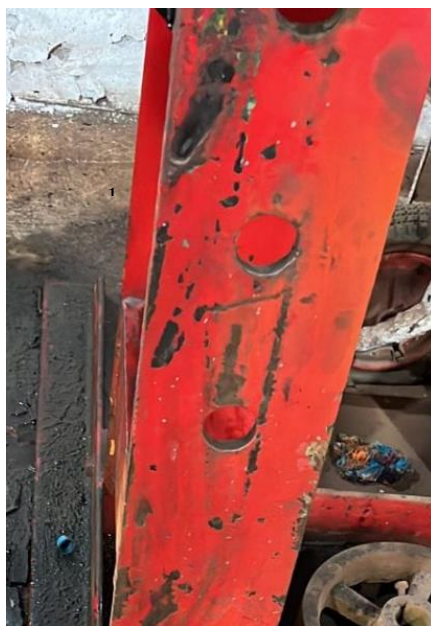
Elemento: Chapa estructural que soporta toda la máquina.

Tipo de corrosión: Corrosión por picadura.

Apariencia: La corrosión por picadura en el metal base provoca una alteración cromática hacia tonalidades marrones. Este fenómeno es el resultado de reacciones electroquímicas localizadas y puede generar cavidades pequeñas y profundas en la estructura metálica.

Causas: Aparentemente la pintura aplicada al material no fue la adecuada. Los rayones, grietas y zonas sin recubrimiento iniciaron la corrosión de la estructura.

Medidas preventivas: Realizar una limpieza adecuada y aplicar inhibidores de corrosión ayudará a detener el avance del proceso corrosivo.

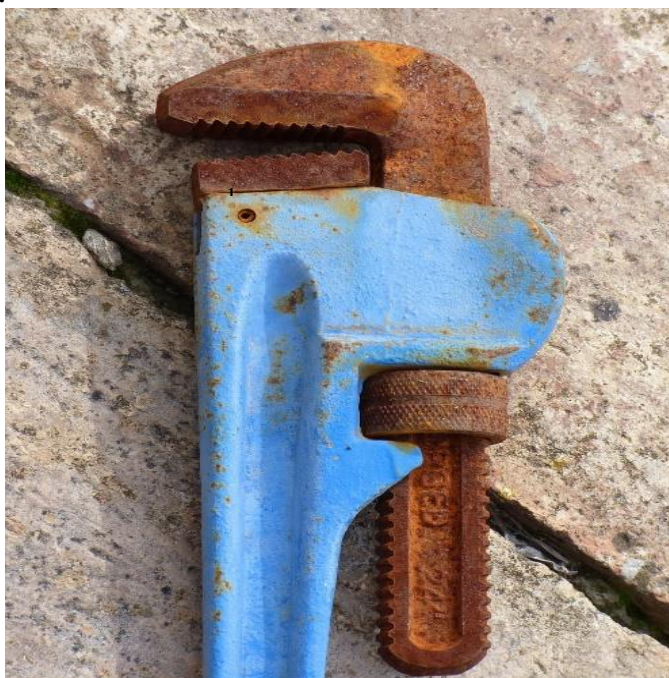
Elemento: Parte móvil de la llave de tubo.

Tipo de corrosión: Corrosión atmosférica.

Apariencia: Se evidencia por un cambio de color de la superficie, con la formación de capas de óxido de tonalidades variadas, que pueden ir desde amarillo hasta marrón oscuro. La textura puede tornarse áspera debido a la presencia de óxidos y productos de corrosión.

Causas: En la base principal se puede observar por corrosión atmosféricas, por no aplicar una limpieza adecuada en toda la base.

Medidas correctivas: Aplicación de un revestimiento protector. Este revestimiento debe ser específico para prevenir cualquier tipo de corrosión entre los metales en contacto.

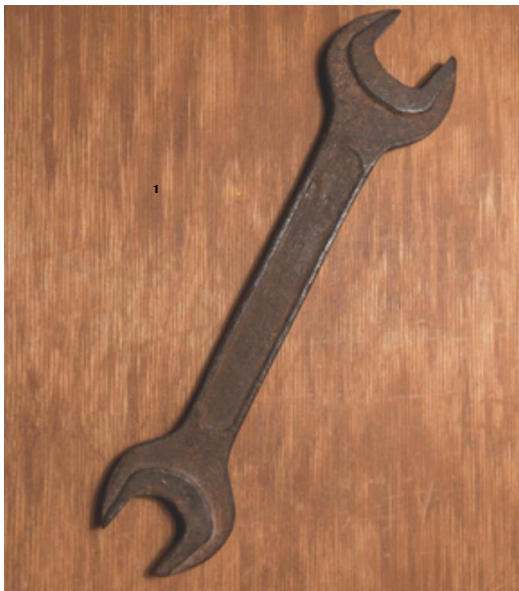
Elemento: Llave inglesa.**Registro fotográfico:**

**Tipo de corrosión:** Corrosión uniforme.

Apariencia: Se evidencia por un cambio de color de la superficie, con la formación de capas de óxido de tonalidades variadas, que pueden ir desde amarillo hasta marrón oscuro. La textura puede tornarse áspera debido a la presencia de óxidos y productos de corrosión.

Causas: En la base principal se puede observar por corrosión uniforme, por no aplicar una limpieza adecuada en toda la herramienta cuando está en superficies corrosivos.

Medidas correctivas: Aplicación de un revestimiento protector. Este revestimiento debe ser específico para prevenir cualquier tipo de corrosión entre los metales en contacto.

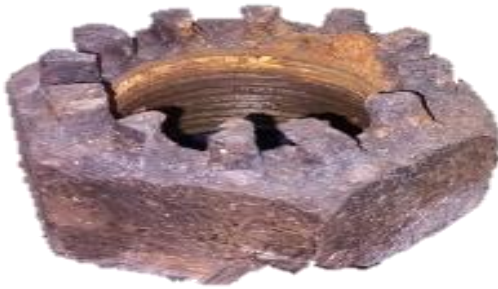
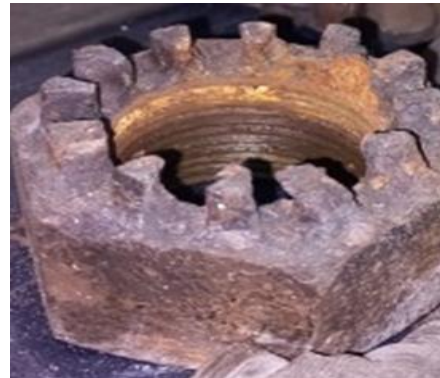
Elemento: Estator.**Registro fotográfico:**

**Tipo de corrosión:** Corrosión galvánica.**Apariencia:** La rosca de la tuerca del material presenta desprendimiento al inicio de su enrosque donde se observa que es la parte más corroída y que más desprendimiento de material ha ocurrido.**Tiempo de servicio:**

Causa: Se produjo por contacto entre dos materiales diferentes que se encontraron en contacto con agua dulce siendo uno más noble que el otro y el agua dulce siendo su electrolito, este último teniendo más presencia al inicio del enrosque donde tuvo una velocidad de corrosión más alta.**Solución****Mantenimiento correctivo:** Con el cambio del estator cada cierto tiempo o colocar un material más noble para que entre estos dos su velocidad de corrosión disminuya.**Mantenimiento preventivo:** Con inhibidores de corrosión, pintar con pintura anticorrosivas.

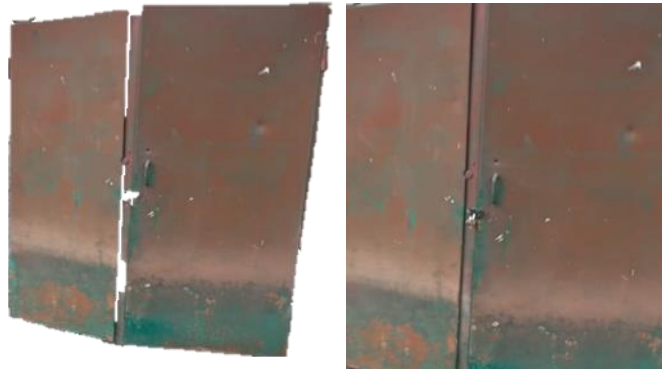
Elemento: Puerta de bodega.

Tipo de corrosión: Corrosión galvánica.

Apariencia: En la parte superior de la puerta se perdió la capa protectora y se nota su desprendimiento además de las bisagras que actuaron como el material más noble para que la puerta a lo largo del tiempo vaya perdiendo su protección.

Mantenimiento correctivo: Colocar unas bisagras menos nobles para que se reduzca su velocidad de corrosión y así la pintura de esta dure más tiempo.

Mantenimiento preventivo: Con inhibidores de corrosión, pintar con pintura anticorrosivas.

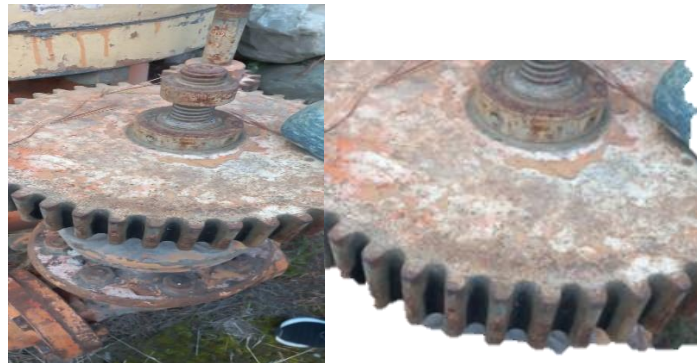
Elemento: Engranaje.**Registro fotográfico:**

**Tipo de corrosión:** Corrosión uniforme.**Apariencia:** El material presenta en toda su superficie un cambio en su color además de notar el desprendimiento de material de una manera uniforme a lo largo del mismo.**Tiempo de servicio:**

Causa: Las condiciones ambientales y de trabajo a la que estaba sometido hicieron que este material se fuera a corroer a lo largo del tiempo ya que el porcentaje de humedad es alto además de la presencia de lluvia y viento, lo que hizo que fuera comenzando a perder material.**Solución****Mantenimiento correctivo:** Se podría cambiar el material a un acero inoxidable para que dure más tiempo en servicio.**Mantenimiento preventivo:** Con inhibidores de corrosión, pintar con pintura anticorrosivas.

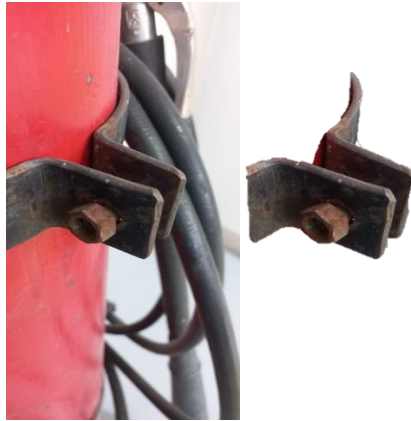
Elemento: Pernos.

Tipo de corrosión: Corrosión galvánica.

Apariencia: La tuerca se nota como está oxidada con un color marrón además, en la parte que está sujeta, posee una pintura protectora lo cual evita que esta se corroa, pero la misma ya presenta ciertos indicios de corrosión.

Causa: El perno es el material menos noble, siendo la parte que está sujeta más noble que la misma; además de poseer una protección mediante pintura, pero esta también está sujeta a un tanque metálico por lo que aquí también interactúan las dos produciéndose otra corrosión galvánica; en este caso, el tanque está junto a la abrazadera y la abrazadera junto al perno.

Mantenimiento correctivo: Al cambiar el perno por un metal más noble, se irá reduciendo su velocidad de corrosión.

Mantenimiento preventivo: Con inhibidores de corrosión, pintar con pintura anticorrosivas.

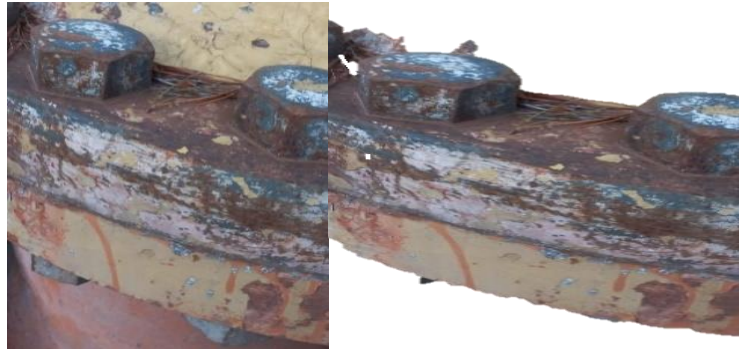
Elemento: Pernos.

Tipo de corrosión: Corrosión galvánica.

Apariencia: Se muestra la pérdida de su pintura protectora, además de comenzar a tener al color marrón indicativo de que el material empezó a corroerse; de igual manera, el material al que está adjunto presenta una mayor corrosión que el perno.

Causa: El perno y el material adjunto al inicio fue una buena idea recubrirlos de una pintura protectora pero debido a que en el mismo no se ha dado un correcto mantenimiento, esta pintura empezó a pasar su tiempo útil, por lo que el material adjunto se comenzó a corroer debido a que el perno es más noble y el perno se empezó a corroer por las condiciones ambientales presentes.

Mantenimiento correctivo: Colocando un perno menos noble para que se reduzca la velocidad de corrosión y así aumentar el tiempo de servicio de la misma.

Mantenimiento preventivo: Con inhibidores de corrosión, pintar con pintura anticorrosivas.

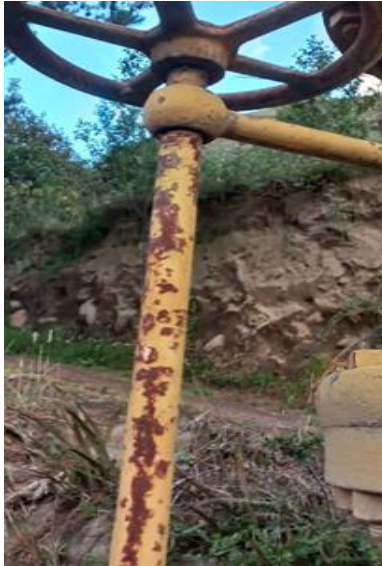
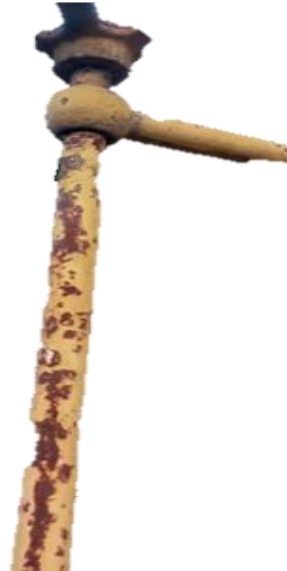
Elemento: Eje del volante.

Tipo de corrosión: Corrosión generalizada (localizada).

Apariencia: La pieza denota una pérdida de su pintura anticorrosiva lo que provoca que la misma empiece a oxidarse en las zonas donde esta se desprendía, además de denotar que no hubo una correcta aplicación de esta por lo que en su parte superior no se denota corrosión del mismo tipo.

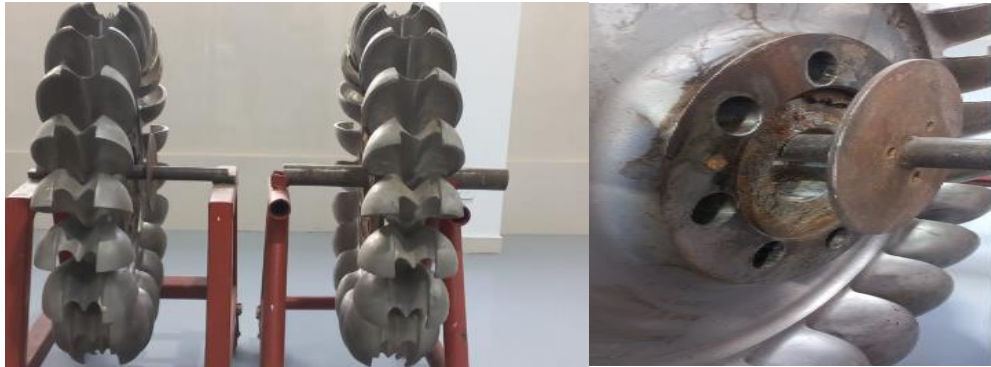
Elemento: Rodete.

Tipo de corrosión: Corrosión generalizada (localizada).

Apariencia: En la superficie de contacto con otro material diferente, adquiere un color rojizo con características de la corrosión generalizada además de notarse en las paletas de esta, una corrosión por cavitación producto de que la turbina recibe un caudal para impulsar el rodete.

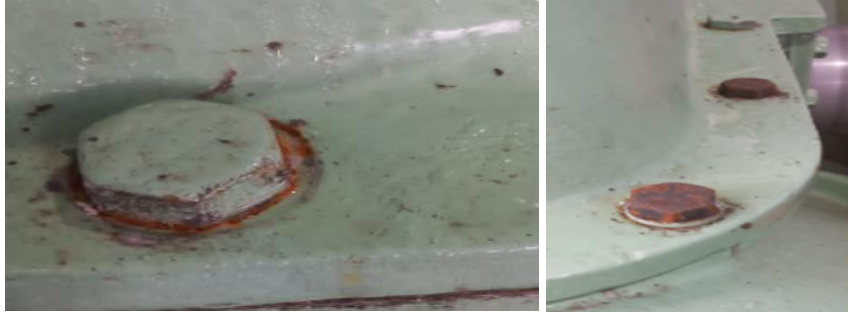
Elemento: Perno de sujeción.

Tipo de corrosión: Corrosión galvánica.

Apariencia: En la superficie de contacto con otro material diferente adquiere un color rojizo a pesar de que la misma cuenta con una pintura anticorrosiva, pero podemos observar que esta no fue correctamente aplicada; seguramente esta se aplicó después de colocar los tornillos provocando que quedasen en contacto el perno y el metal base.

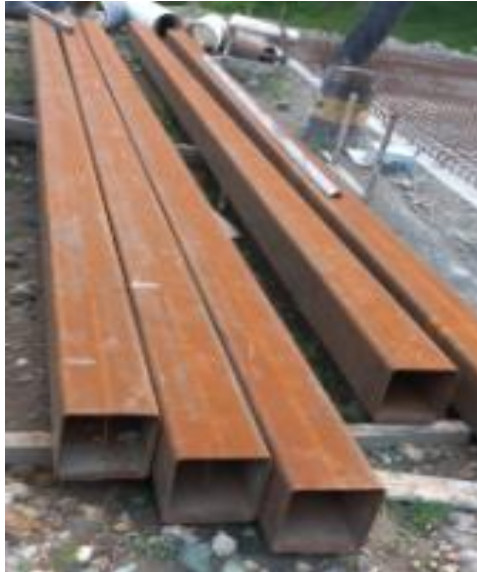
Elemento: Tubo cuadrado AST.

Tipo de corrosión: Corrosión generalizada (localizada).

Apariencia: Se denota el color marrón en los tubos además de una exposición al ambiente sin ninguna protección; aparte de estar juntos, a pesar de ser del material, se pudiera suscitar una corrosión selectiva si son una aleación de metales de diferente potencial eléctrico.

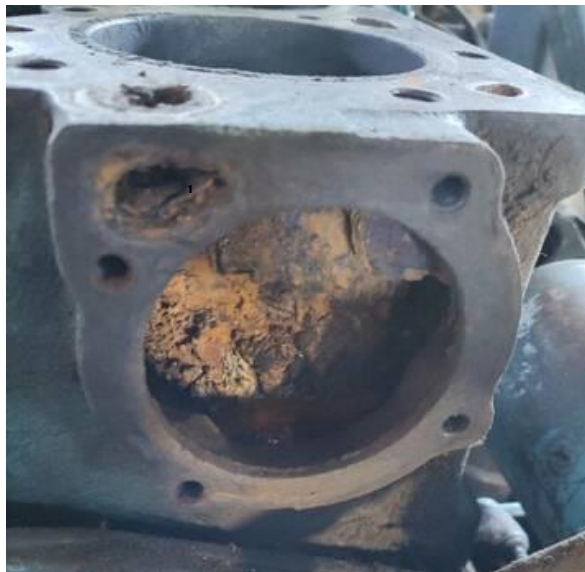
Elemento: Admisión de bomba de agua.

Tipo de corrosión: Corrosión por cavitación.

Apariencia: Se manifiesta como pequeñas cavidades o agujeros en la superficie del metal. Estas áreas erosionadas muestran una apariencia irregular y rugosa, con bordes ásperos y desgastados. Pueden formarse en zonas con flujo turbulento, creando una textura distintiva degradada y desgastada.

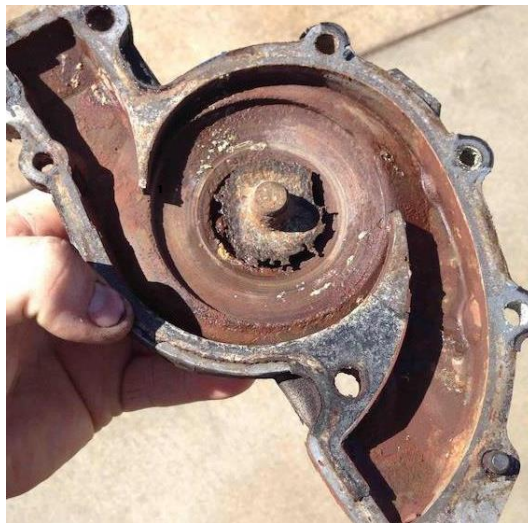
Bomba centrífuga.

Tipo de corrosión: Corrosión por cavitación.

Apariencia: Se manifiesta como pequeñas cavidades o agujeros en la superficie del metal. Estas áreas erosionadas muestran una apariencia irregular y rugosa, con bordes ásperos y desgastados. Pueden formarse en zonas con flujo turbulento, creando una textura distintiva degradada y desgastada.

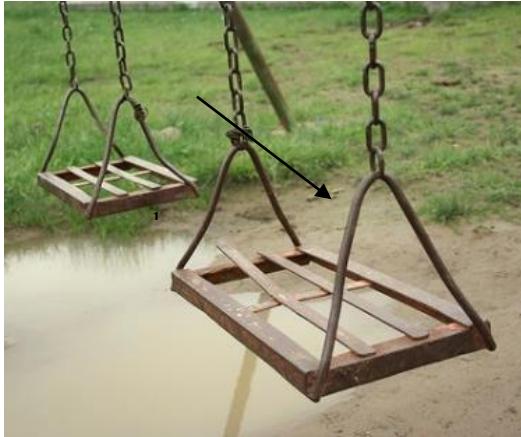
Elemento: Columpios mecánicos oxidado.

Tipo de corrosión: Corrosión uniforme.

Apariencia: Pérdida de su brillo original tomando un color más opaco tirando más a marrón, señal de que ha empezado a corroerse; también con una pérdida de material o peso que se observa en los laterales.

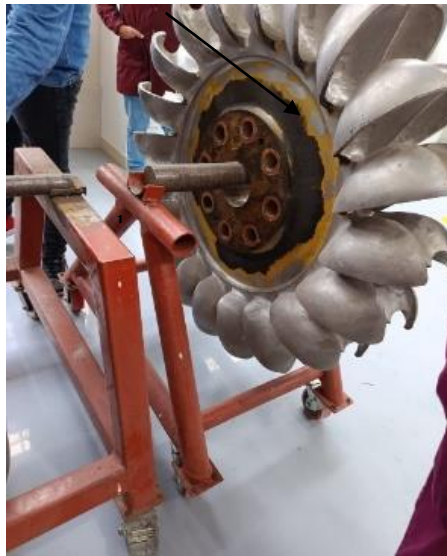
Elemento: Rotor

Tipo de corrosión: Corrosión por cavitación.

Apariencia: Deterioro del metal base con un cambio de tonalidad a una marrón. Muestra en los laterales de la corrosión que genera desde el eje hacia afuera, además en las paletas presenta claramente la corrosión por cavitación en forma de huecos en las mismas.

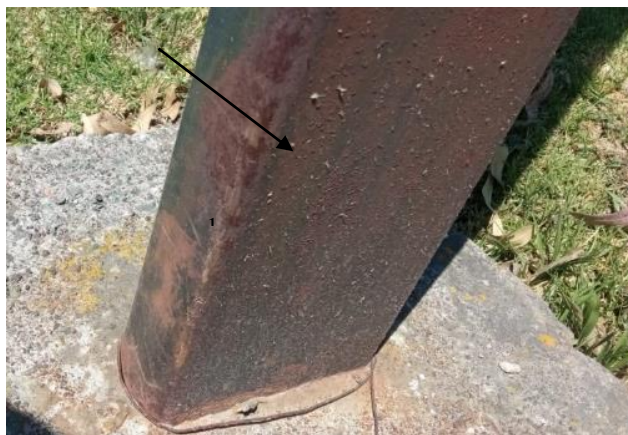
Elemento: Aro de llanta corroído expuesto al sol.

Tipo de corrosión: Corrosión atmosférica.

Apariencia: Deterioro del metal base con un cambio de tonalidad a una marrón. Presencia de pérdida de material base, además de tener una pérdida en su pintura de protección.

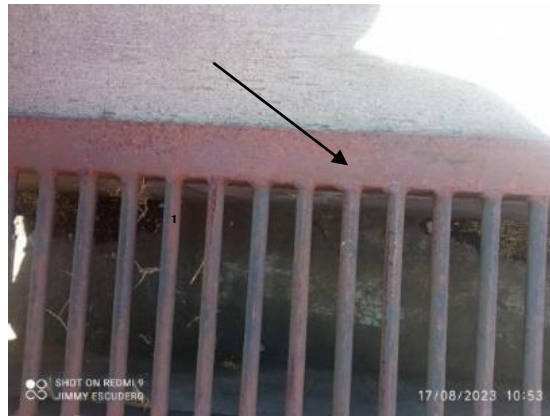
Elemento: Rejilla.

Tipo de corrosión: Corrosión general.

Apariencia: Deterioro del metal base con un cambio de tonalidad a una marrón. Morfología granular en determinados puntos de la estructura. Además del desgaste de su pintura protectora.

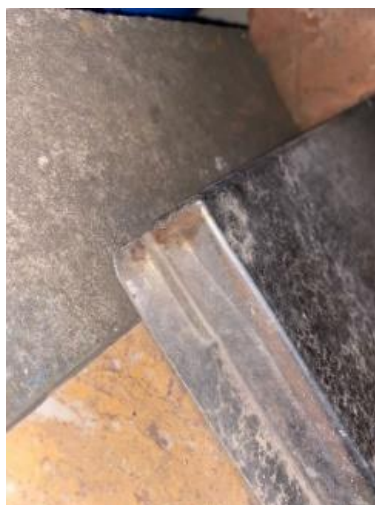
Elemento: Reja con malla metálica.

Tipo de corrosión: Corrosión general.

Apariencia: Deterioro del metal base con un cambio de tonalidad a una marrón. Morfología granular en determinados puntos de la estructura. En el momento, solo en la esquina se ha empezado a corroer a tomar su color característico además de no tener pintura protectora.

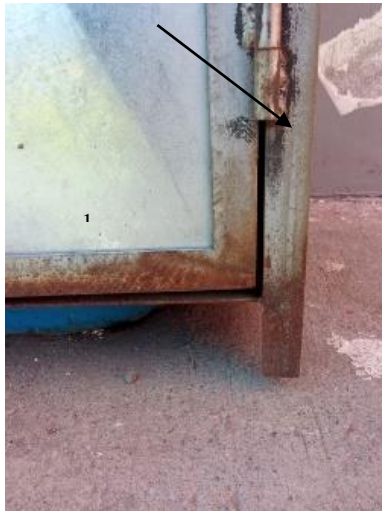
Elemento: Armario metálico.

Tipo de corrosión: Corrosión general.

Apariencia: Deterioro del metal base con un cambio de tonalidad a una marrón. Morfología granular en determinados puntos de la estructura. Pérdida de la pintura anticorrosiva además de presentar cambios en las bisagras, está empezando desde la esquina inferior derecha.

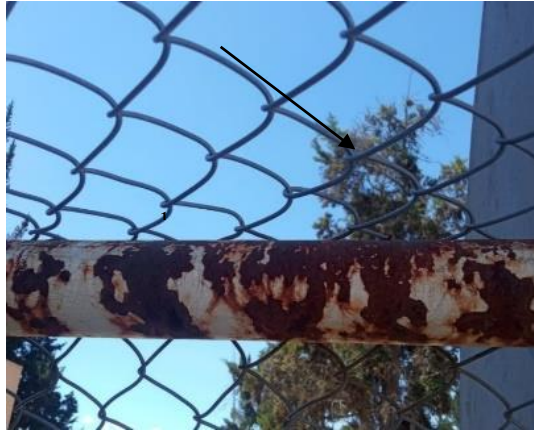
Elemento: Tubos redondo estructural.

Tipo de corrosión: Corrosión general.

Apariencia: Deterioro del metal base con un cambio de tonalidad a una marrón. Pérdida de pintura protectora además de evidencia de pérdida de material con un color marrón oscuro.

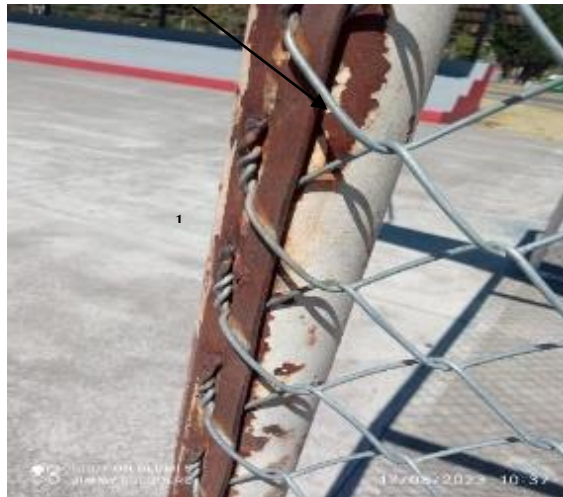
Elemento: Tubos redondos.

Tipo de corrosión: Corrosión galvánica.

Apariencia: Deterioro del metal base con un cambio de tonalidad a una marrón. Morfología granular en determinados puntos de la estructura.

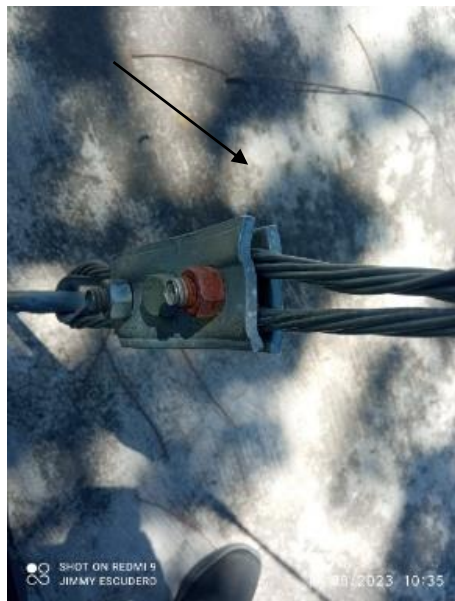
Elemento: Perno y rosca.

Tipo de corrosión: Corrosión galvánica.

Apariencia: Se observa que el perno y la rosca tienen diferente material al ser el perno más noble que la rosca, solo esta empezó a tomar el color marrón y a tener pérdida de material.

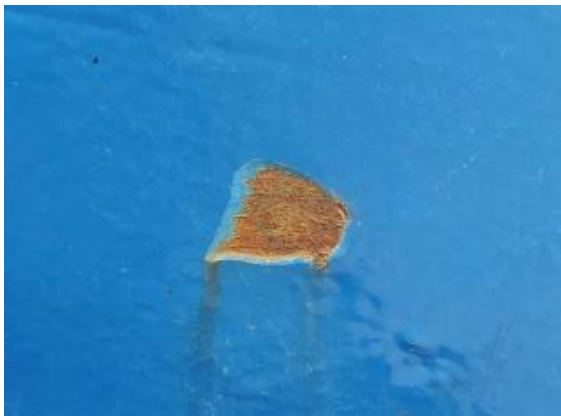
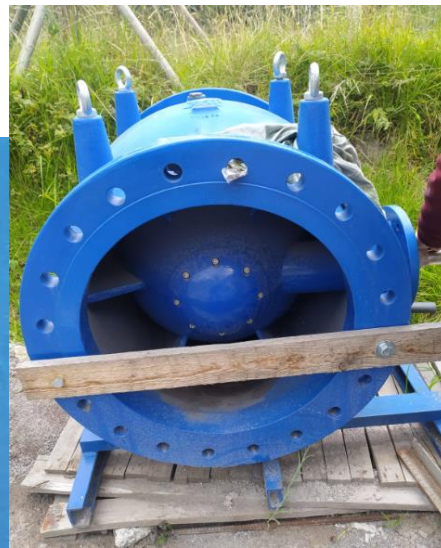
Elemento: Válvula de paso anular NGL.

Tipo de Corrosión: Corrosión uniforme.

Apariencia: Zona pequeña del material que no posee recubrimiento polimérico, es afectada por el entorno en el que se encuentra y acumula productos de corrosión de color rojizo.

Causa: Desprendimiento de la capa protectora de la fundición en donde se evidencia presencia de productos de corrosión en la válvula de color rojizo.

Medidas Preventivas: Limpieza de la parte afectada por la corrosión, inspección visual de los componentes para detectar desprendimientos del polímero protector.
