Atlas de CORROSIÓN

Edisson Fernando Calderón Freire
Coralía Fabiola Cuadrado Pumalema
Diego Javier Punina Guerrero
Luis Carlos Hidalgo Viteri

Acerca de los autores	5
Prólogo	8
Introducción	10
Capítulo 1. Generalidades de la corrosión	13
1.1. Conceptos	14
1.2. Definiciones	15
1.3. Clasificación tradicional	20
1.4. Tipos de corrosión	21
Capítulo 2. Ejercicios	42
Capítulo 3. Fichas técnicas de materiales con corrosión	56
Referencias	157

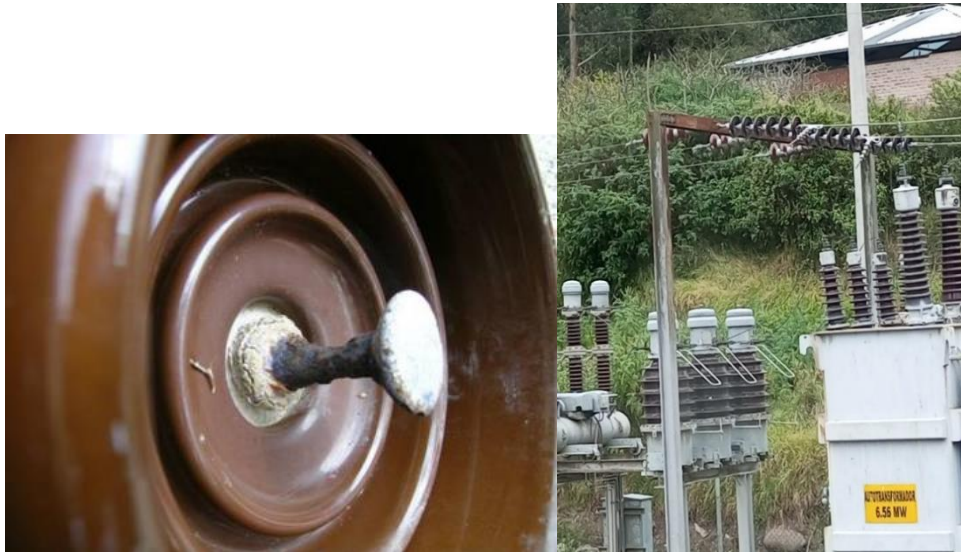
Elemento: Aislador de suspensión tipo campana de porcelana.

Tipo de Corrosión: Corrosión generalizada.

Apariencia: Disminución del espesor del elemento en la zona atacada por el ambiente, elemento con productos de corrosión de color marrón en el centro de este.

Causa: Elemento atacado por la humedad del ambiente, debido a la presencia de grietas en su estructura, superficie del aislador húmeda que forma una película de agua que promueve la corrosión del elemento.

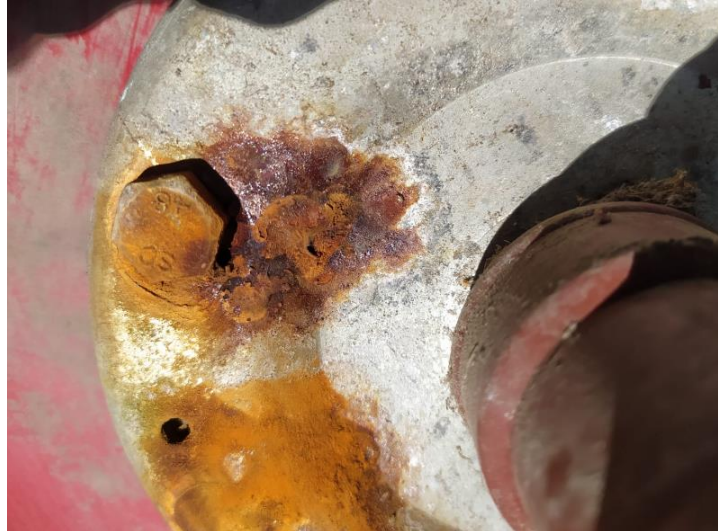
Elemento: Perno de sujeción del tanque hidroneumático.

Tipo de Corrosión: Corrosión galvánica.

Apariencia: Acumulación de productos de corrosión de color rojizo y marrón, se identifican zonas que presentan más pérdidas de material que otras, y por ende poseen un espesor menor en comparación a otras zonas, la corrosión atacó tanto al perno como a la base que sujeta.

Causa: Corrosión uniforme tanto en el perno como en el elemento de acero galvanizado que sujeta, debido al contacto directo de metales que poseen diferente actividad sin protección alguna.

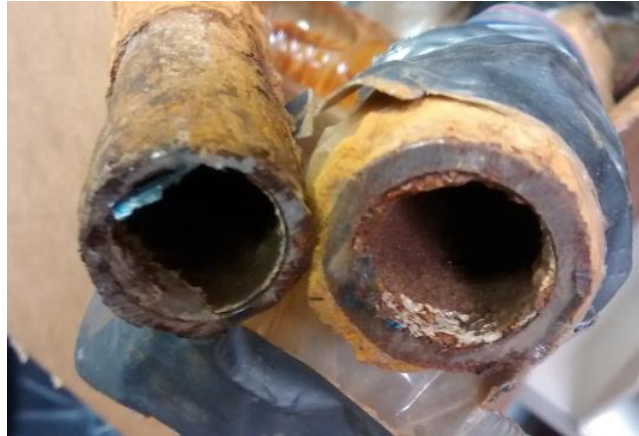
Elemento: Tubería de 1 in.

Tipo de Corrosión: Corrosión por erosión (Interior del tubo).

Apariencia: Cambio notorio en el color del tubo, se identifica zonas de color rojizo y marrón, se evidencian productos de corrosión acumulados en el diámetro interior de la tubería.

Causa: Tubería atacada por el pH y composición del suelo, generando una celda de corrosión tipo concentración.

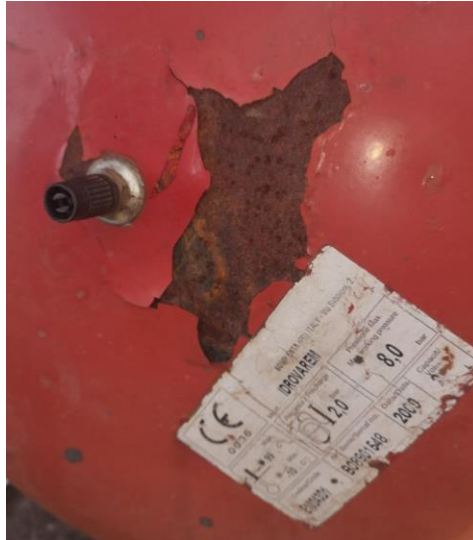
Elemento: Tanque hidroneumático.

Tipo de Corrosión: Corrosión generalizada.

Apariencia: Deterioro del material que no posee polímero de protección, presencia de productos de corrosión de color rojizo y marrón que evidencia el ataque del entorno al material.

Causa: Desprendimiento de la capa protectora del material por acción mecánica, exposición sin recubrimiento del material al entorno, provocando corrosión generalizada apoyada por las condiciones climáticas del ambiente.

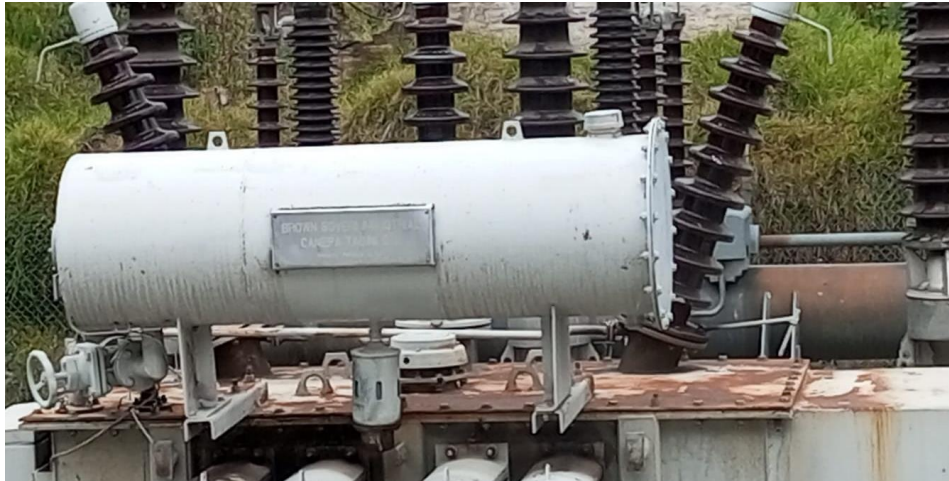
Elemento: Carcasa superior del transformador de distribución.

Tipo de Corrosión: Corrosión generalizada (Uniforme).

Apariencia: Se encuentra toda la superficie de la parte superior de la carcasa del transformador con un color amarillo rojizo producto de la corrosión.

Medidas Preventivas: Creación de una estructura que cubra el elemento, limpieza de la parte afectada por la corrosión.

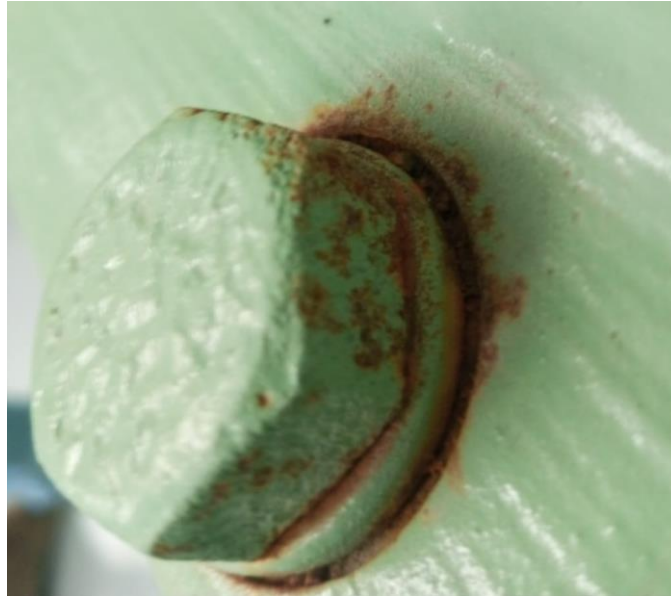
Elemento: Elemento de sujeción- perno.

Tipo de Corrosión: Corrosión galvánica.

Apariencia: Zonas en donde interactúan diferentes materiales, contienen productos de corrosión de color rojizo, la corrosión ha afectado a las porosidades del perno y parte de la plancha que sujeta.

Causa: Contacto entre materiales que poseen diferente actividad, el perno al poseer un material más activo sufre oxidación y retiene productos de corrosión entre los elementos que interactúan.

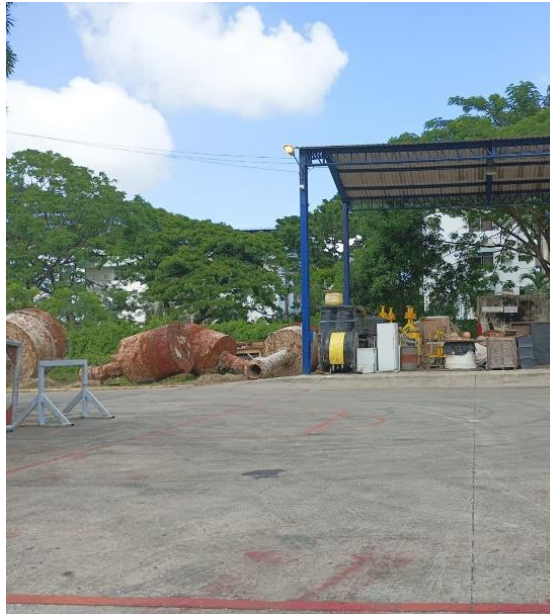
Boyas de oleajes INOCAR.

Tipo de Corrosión: Corrosión uniforme húmeda.

Apariencia: Productos de corrosión presentes en el material de color rojizo, eliminación de la pintura marina que protege el acero.

Causa: Deterioro de la capa protectora del acero, debido a las condiciones ambientales y la constante exposición al agua marina. Se evidencia mayor presencia de productos de corrosión en la base de la boya.

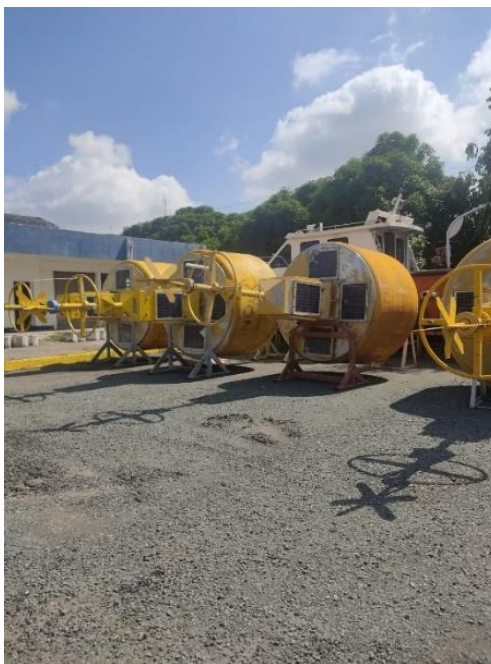
Elemento: Boyas de detección de tsunamis INOCAR.

Tipo de Corrosión: Corrosión por agrietamiento.

Apariencia: Cambio de color y desprendimiento del recubrimiento de las planchas de acero galvanizado, agrietamiento de los cordones de soldadura que soportan los paneles solares.

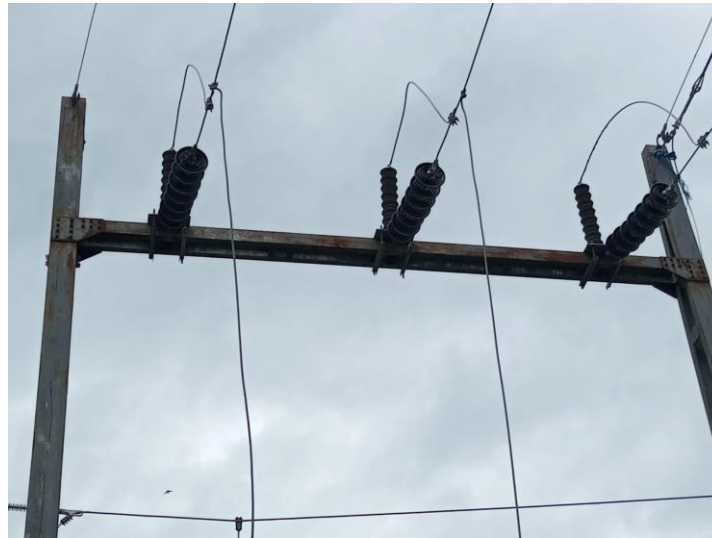
Elemento: Estructura horizontal, soporte de amortiguadores Stockbridge.

Tipo de Corrosión: Corrosión galvánica.

Apariencia: Presencia de productos de corrosión de color rojizo, en pernos y remaches que une las estructuras de soporte de los amortiguadores Stockbridge.

Causa: Acoples de metales diferentes, el material del tubo estructural es menos activo que el material de los pernos, razón por la cual, los pernos contienen productos de corrosión sobre ellos.

Medidas Preventivas: Protección por ánodo de sacrificio, utilización de inhibidores de corrosión.

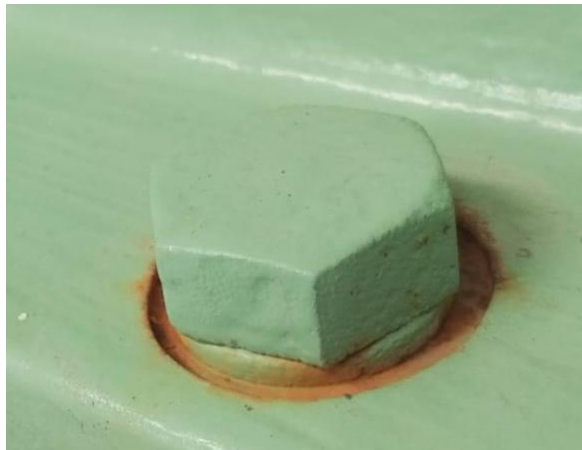
Elemento: Casco del buque (roll on-roll off).

Tipo de Corrosión: Corrosión de galvánica.

Apariencia: Productos de corrosión de color rojizo en la plancha de acero estructural naval, en el punto de acoplamiento se puede observar la corrosión.

Causa: Contacto entre metales de diferente actividad, la plancha posee mayor actividad, por ende, sufre corrosión galvánica debido a que el perno al actuar como cátodo y oxida al elemento.

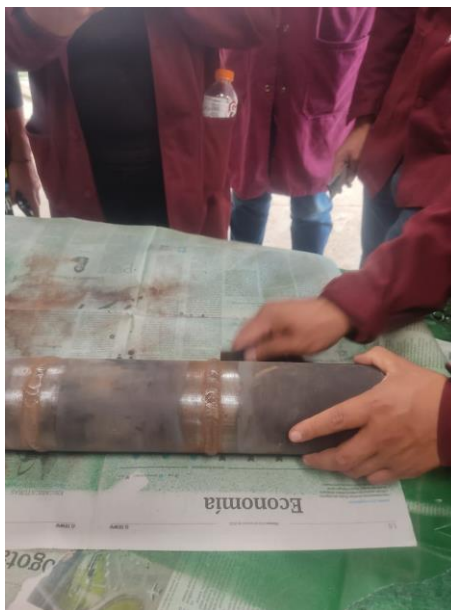
Elemento: Pilotes del muelle de INOCAR.

Tipo de Corrosión: Corrosión por soldadura.

Apariencia: Presencia de productos de corrosión de color rojizo, sobre los cordones de soldadura realizado en una tubería de acero ASTM A36.

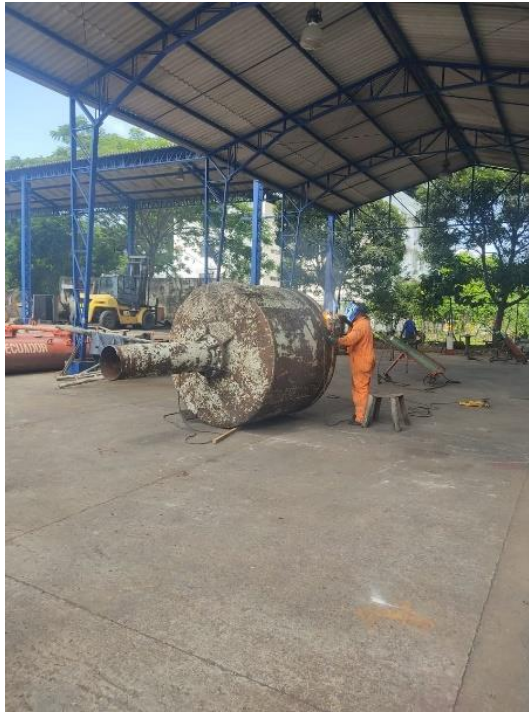
Elemento: Equipos lumínicos para la ayuda a la navegación de Posorja.

Tipo de Corrosión: Corrosión por agrietamiento.

Apariencia: Aparición de grietas en los cordones de soldadura que unen las planchas de Acero Naval A131. Acumulación de productos de corrosión de color rojizo en el contorno de los cordones de soldadura, pérdida en tramos del material de aporte utilizado para unir las planchas y dar forma a las boyas.
